# Van Depremine Yerleşimler Açısından Bakış ve Tavsiyeler

## Van Yöresindeki Deprem Hasarı

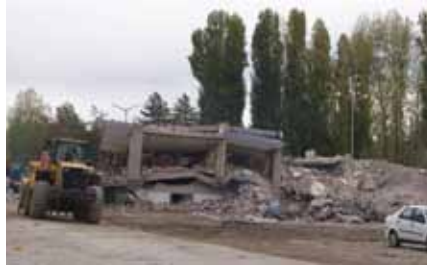
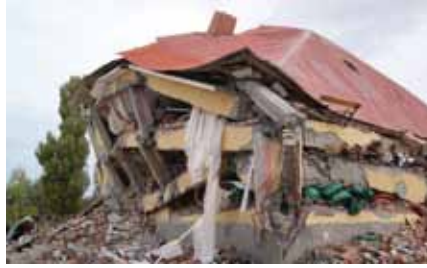
Şekil 1. Toptan göçme

Yıkılan binalarda iki türlü hasar gözlemlendi: i) Toptan göçme dediğimiz tüm katları çöken binalar (Şekil 1), ii) Yumuşak/zayıf kattan dolayı bir katı tamamen göçen binalar (Şekil 2). Yumuşak ve/veya zayıf kat genellikle giriş katı olmasına rağmen bazı durumlarda diğer katlar da bu şekilde davranabilir (Şekil 2d). Toptan göçmüş binalarda kolon, kiriş, perde gibi yapı elemanları enkaz altında kaldıkları ve ayırt edilmeleri bile zor olduğundan, göçme mekanizmasının ve binanın yıkılmasına yol açan faktörlerin belirlenmesi hayli zordur. Bina enkazları üzerinde yapılan incelemeler sonucunda bu binaların genellikle çok katlı olduğu (genellikle

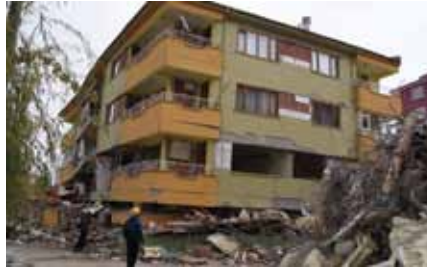
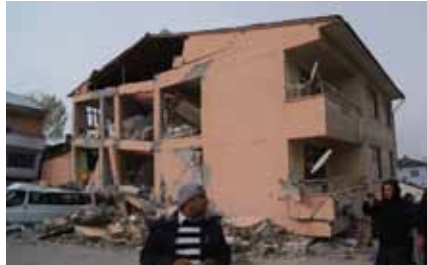
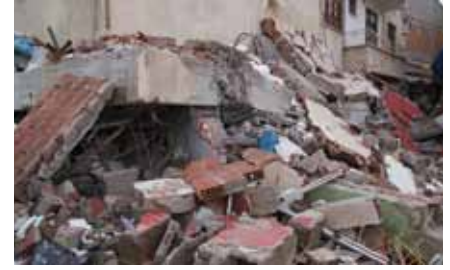
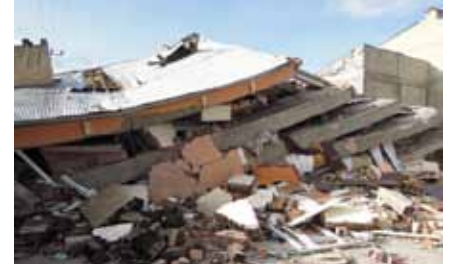
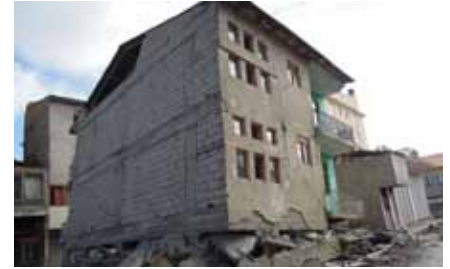
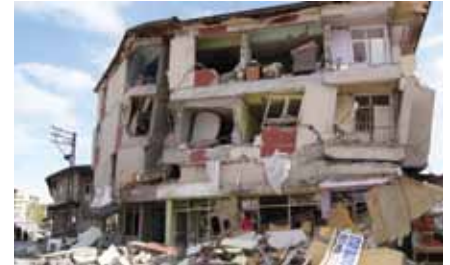
Şekil 2. Kat göçmesi

le 5-7 kat), el ile ufalanabilecek kadar düşük kalitede beton dayanımına sahip oldukları, düz boyuna donatıların sıyrıldığı ve yetersiz sıklıkta ve çapta kullanılan etriyeler arasında burkuldukları gözlemlendi. Ayrıca yıkılan binaların çevresindeki, dışarıdan bakıldığında benzer yapısal özelliklere sahip binaların kimi zaman depremi yapısal hasarsız olarak atlatabildiği görüldü.

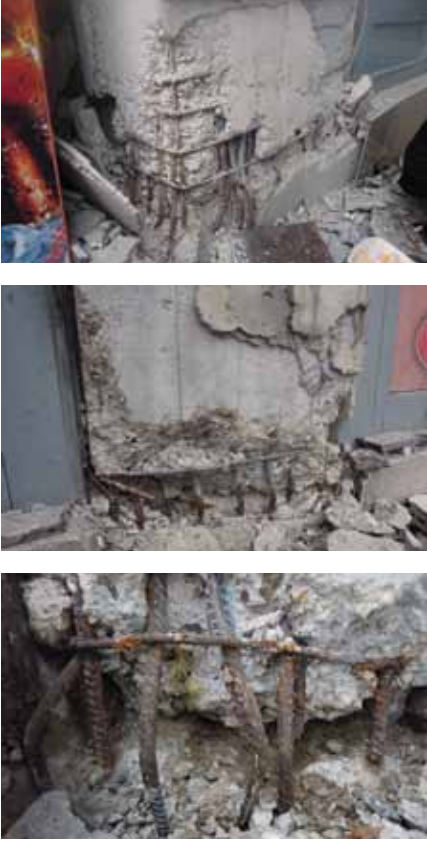
Şekil 3. Bina iç ve dış hasar görüntüleri

lirlenmesi için yeterli olmadığından, binaların içine girilerek daha ayrıntılı inceleme yapılması gerektiği. Erciş'te bulunan ve dıştan bakıldığında sadece dolgu duvar hasarları görülebilen bir binanın (Şekil 3), ayrıntılı olarak incelenmesiyle yetersiz ve uygun olmayan sargı detayı nedeniyle kolon uçlarında ağır hasar olduğu görüldü (Şekil 3).

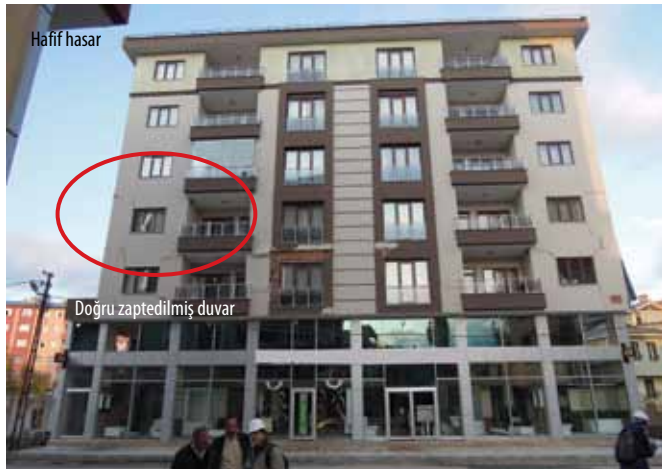
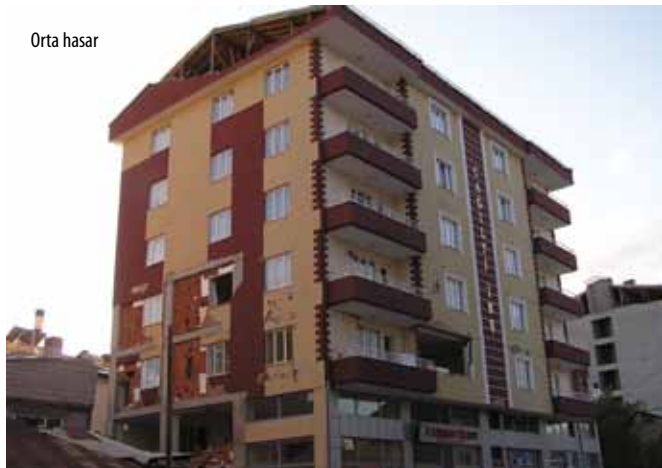
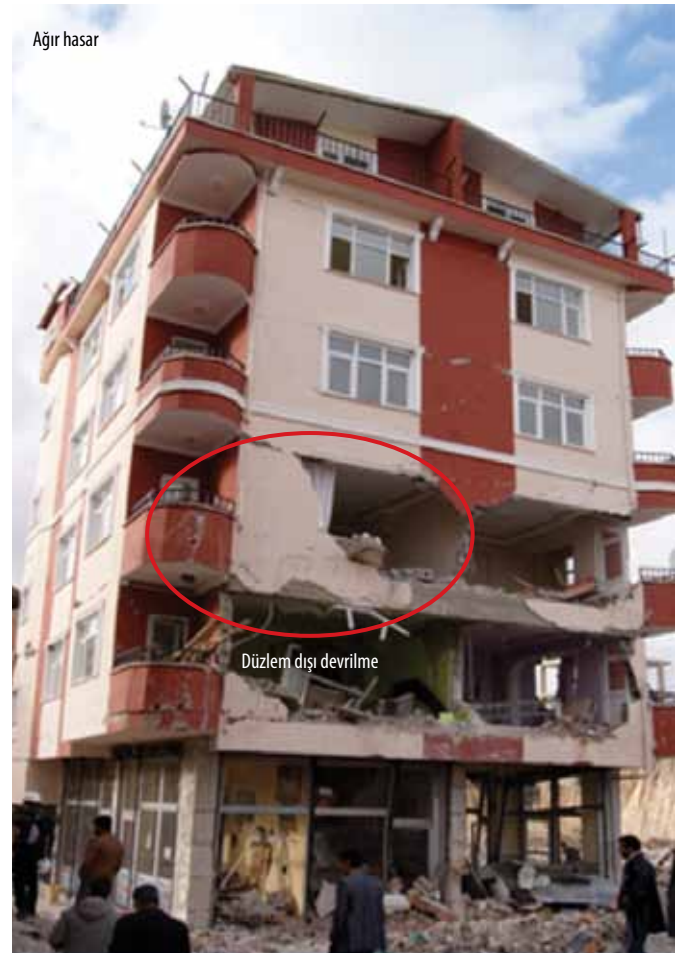
Şekil 4. Duvar hasarları

Van ve Erciş'te gözlenen en yaygın hasar türü dolgu duvar hasarlarıdır. Duvarlar, düzlem dışı stabiliteyi bozulmadığı ve çerçeve sistemden ayrılmadığı süreçte tersinir yanal yükler altında hasar göerek yanal rijitliğine katkı sağlamış ve benzer göçen binalar ile karşılaştırıldığında binanın ayakta kalmasını dahi sağlamıştır. Yaygın dolgu duvar hasarına rağmen yapısal sistemi depremi hasarsız olarak atlatan binaların sayısı oldukça fazladır. Şekil 4'de bazı örneklerin verildiği binaların yapısal elemanlarında hasar gözlenmemiştir. Bu da bu depremde dolgu duvarların bina davranışında önemli role sahip olduğunu göstermiştir.

etkilediğini gösterdi. Pek çok binada ağır dolgu duvar hasarı meydana gelmesine rağmen yapısal sistemde ve elemanlarda önemli seviyede hasar gözlenmedi (Şekil 4.a, c). Bina performansı ile inşa tarihi arasında belirgin bir ilişkinin olmaması, yapıların yapım tarihindeki standartlara uygun yapılmadığını gösteriyor. Erciş'teki inşaat pratiğinin genellikle bina sahiplerinin kendi inşaatlarını yaptırılmaları şeklinde olduğu bilgisi ise bunu kısmen destekliyor.

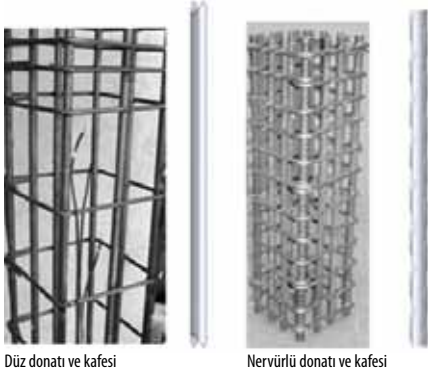
Şekil 5. Betonarme donatı çeliği tipleri

binaların çoğunda deprem yönetmeliğine aykırı olarak, betonla kenetlenmesi yüksek nervürlü donatı yerine düz donatı kullanılmış (Şekil 5). Tablo 2'deki sonuçlar, düzensizliklerin yıkıma yol açan önemli parametrelerden biri olduğunu açıkça ifade edemiyor. Yıkılmış olan binalarda bu parametrelerin kesin olarak tespit edilememiş olması, yıkılmayan binalarda ise dolgu duvarların bina performansına olan belirgin etkileri bunun önemli nedenleri.

Düz donatı ve kafesi

Nervürlü donatı ve kafesi
