Bu yazımızda, dünyadaki herhangi bir uçak kazasından sonra, kazanın sebebini aydınlatmakta yardımlarına başvuru uzmanların çalışmalarından söz edeceğiz. Bunların çalışmaları, ileride olacak kazaları önlemek açısından değerlidir. Bu uzmanların özellikle dehşete düşürücü ve sebebi önce anlaşılammış bir düşüşü nasıl aydınlattıklarını okuyacaksınız.

DEDEKTİFLER İŞ BAŞINA UÇAK DÜŞTÜ SEBEBİNİ BULUN

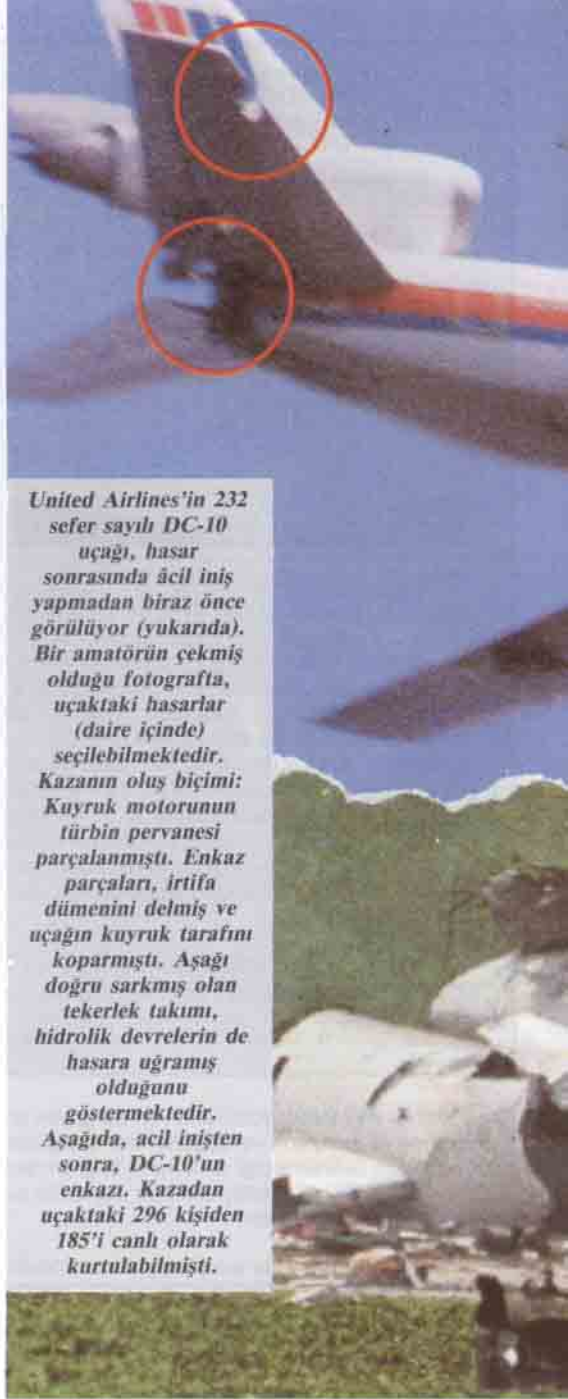
United Airlines'in 232 sefer sayılı DC-10 uçağı, hasar sonrasında acil iniş yapmadan biraz önce görüldüğü (yukarıda). Bir amatörün çekmiş olduğu fotoğrafta, uçaktaki hasarlar (daire içinde) seçilebilmektedir. Kazanın oluş biçimi: Kuyruk motorunun türbin pervanesi parçalanmıştı. Enkaz parçaları, irtifa dümenini delmiş ve uçağın kuyruk tarafını koparmıştı. Aşağı doğru sarkmış olan tekerlek takımı, hidrolik devrelerin de hasara uğramış olduğunu göstermektedir. Aşağıda, acil inişten sonra, DC-10'un enkazı. Kazadan uçaktaki 296 kişiden 185'i canlı olarak kurtulabilmişti.

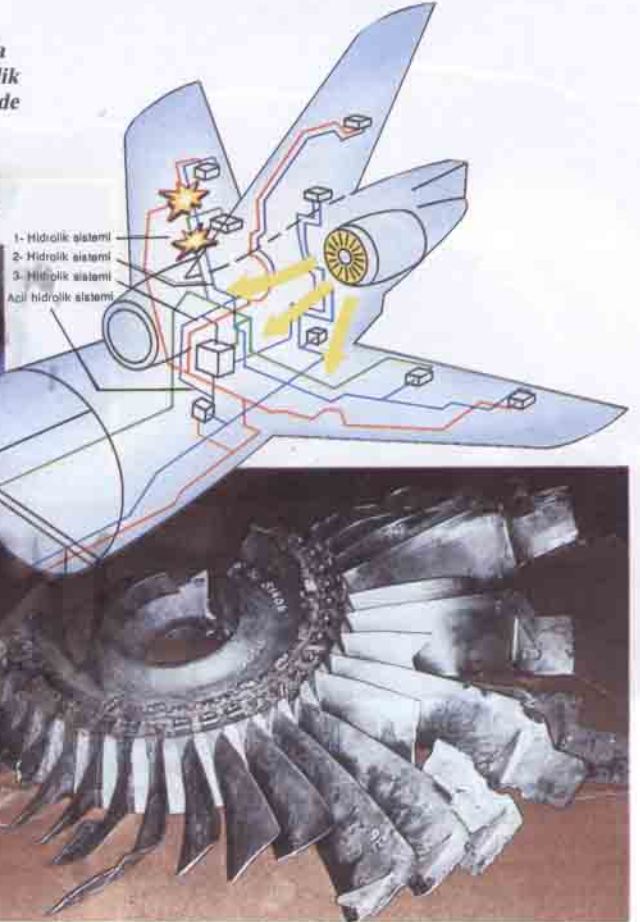
Kazanın sebebi, ancak laboratu-
vardaki bir mor ötesi lambası ile gözler önüne serilebilmiştir. Türbin pervanesinin rotor levhasındaki kıl inceliğinde minik bir çatlak, kontroller sırasında gözden kaçmıştı. Metal levha, bu zayıf yerden parçalanmıştı.

Motorun titan pervanesi, kazadan
ancak üç ay sonra bir buğday tarlasında bulunabildi. Metal dökümdedeki küçücük bir oyukluk, 41 000 işletim saatinden sonra rotor levhasının parçalanmasına sebep olmuştu.

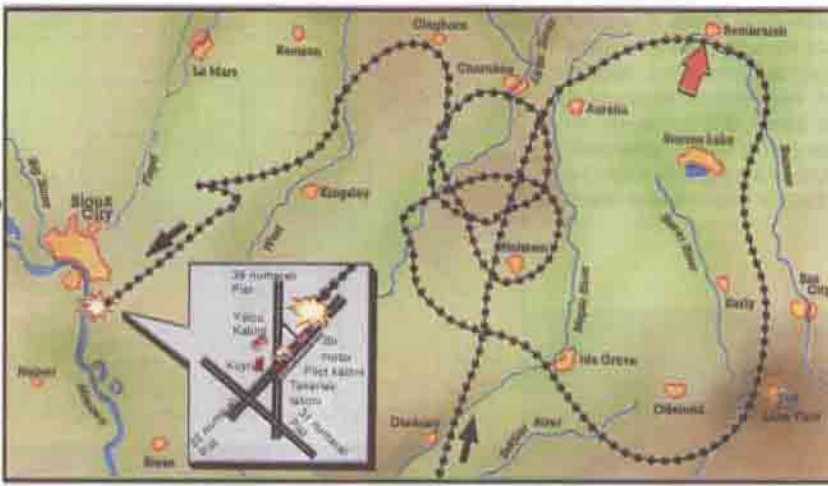
Arızalı uçağın çizmiş olduğu dolambaçlı yol; Kırmızı ok, pervanenin uçuş sırasında parçalanmış olduğu yeri göstermektedir. Pilot Alfred C. Haynes, hidrolik sistemlerin devre dışı kalmasından sonra yönetilemez hale gelen DC-10 uçağını sadece iki motorunun yardımıyla Sioux City Hava Alanı'na kadar manevra ettirmeyi başarabilmişti. Şeklin içinde yer alan detaylı çizim, enkazın uçak alanında nasıl dağılmış olduğunu göstermektedir.

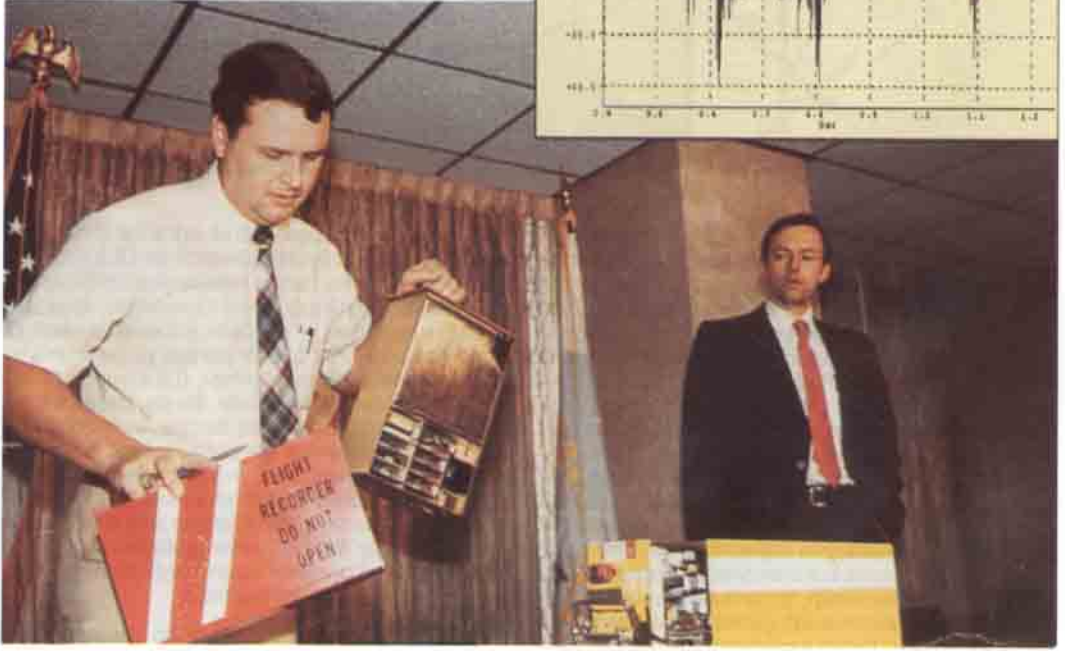
Aşağıda: Elektronik mühendisi James Cash, bir basın konferansında kazada hasar görmemiş olan uçuş verileri kayıtlarını gösteriyor. Sağda: Kabindeki mürettebatın konuşmasını banda alan ses kayıtlarının işleme tâbî tutularak, bu konuşmaların grafik olarak gösterimi. Uzmanlar, ses kaydındaki şüpheli arka fon gürültülerini de araştırmaktadırlar.

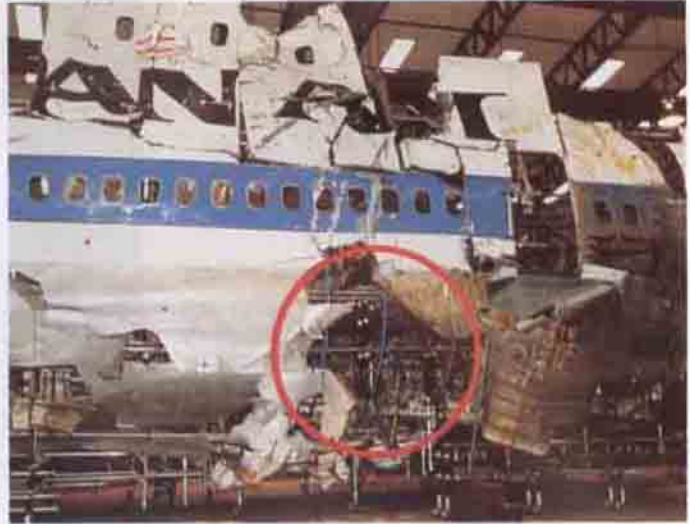
Bu Jumbo Jet uçağında, İskoçya'nın Lockerby kasabası üzerindeyken bir bomba patladı. Güvenlik uzmanları, uçak enkazından uçak gövdesini yeniden bir araya getirmiş ve bombanın yerleştirildiği yeri (daire ile gösterilmiştir) belirlemeyi başarmışlardır.
