# ÖZGÜRLÜK ANITININ ÖYKÜSÜ

Jacques GIRARDON

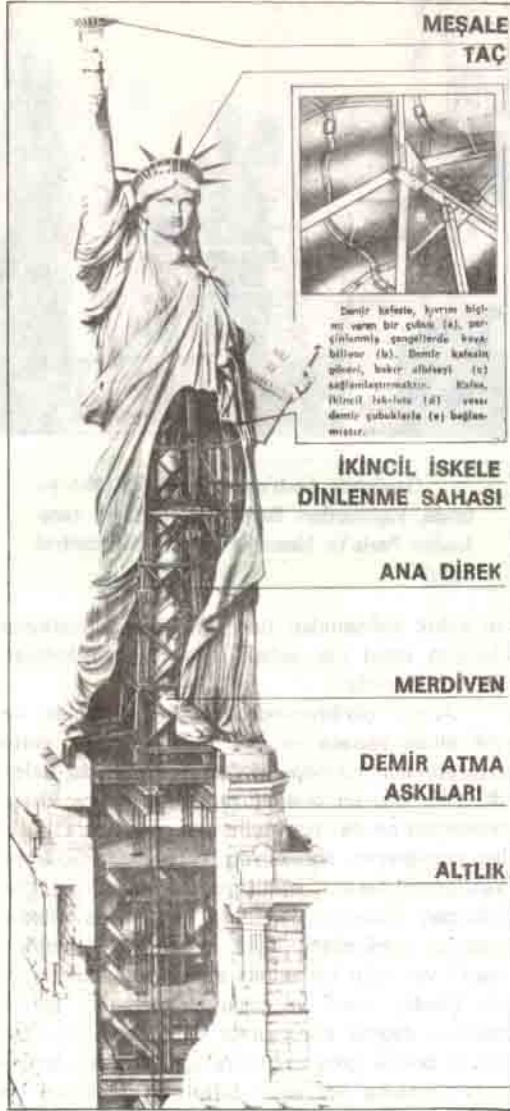
### Özgürlük Anıtı'nın kesit görünüşü

İskelet, Eiffel'in planlarına uymuyordu: Ana sütunun dört direğine bağlanmış olan girişlere yaslanmış kliması gereken baş, sağ kola doğru 50 cm. kaymıştı. Sonuç: Baş, ana desteğe yalnızca bir noktadan dayanıyordu. Baş tutmak için sonradan eklenen ufak demir çubuklarla yapılan baştan savma onarımın etkisizliği de görülmeye başlamıştı; Baş, kalkık kola doğru 30 cm. eğilmişti bile; hem de tacın bir ucu kolu delmişti. Kolun kendisi de (ya da çatısı) baş gibi, kaymıştı; tam olarak, düştü düşecek bir durumdaydı. Yapıyı ağırlaştırıran ve zorlamaların

Demir kafese, kıvrım bilmeyen bir çubuk (a), perçinlenmiş çengelilerde kayabilen (b), demir kafesin gövdesi, buker altlığı (c) sağlanmaktadır. Kafes, ikinci iskele (d) ve demir çubuklarla (e) bağlanmıştır.

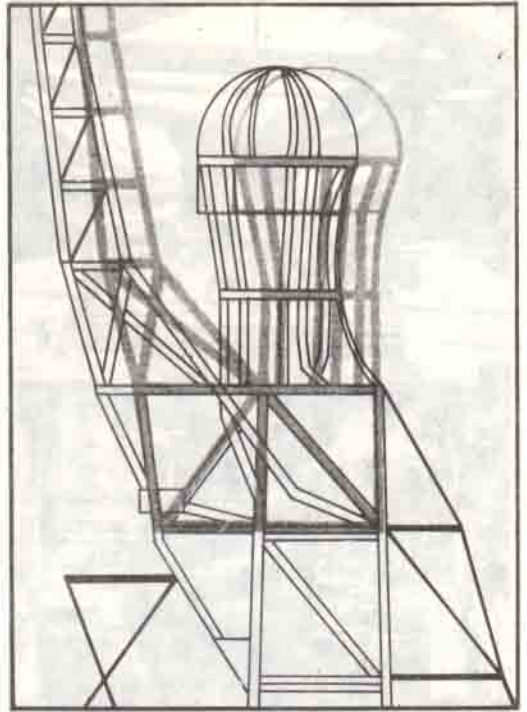
Eiffel'in öngördüğü iskelet, gri renkle gösterilmiştir. Yayılmış olan iskelet ise, kara renkle gösterilmiştir. Sonuç olarak, baş, gövde direklerine dayanmaktadır; kol kaymış olduğundan düştü düşecek bir durumdadır ve omuz da "elden geçirilmiş"tir.

Yapılması gereken çalışmalara gelince: Yapının iskeletinde, önce omuzu sağlamlaştırmak gerekiyor. Fakat omuz çok sert yapılırsa, bu kez de zorlamalar, yapının tümü üzerine dağılacığı yerde, yalnızca kol üzerinde kalır. İşe yarayan kuvvetlendirme çubuklarını kaldırmak ve Eiffel'in ölçülü çizimlerine olabildiğince yaklaşmak gerekir. Fakat kuruluştaki yanlıgıyı bulmak olanaksızdır, çünkü çok geç. Başın dengesinin sağlanması yanında, çok yıpranmış ya da kötü yerleştirilmiş çubukları değiştirerek ikincil iskeletin ölçülere uygun olarak yeniden düzenlenmesi de zorunludur.
