UÇAK KAZALARI

Peter PLESCHACHER

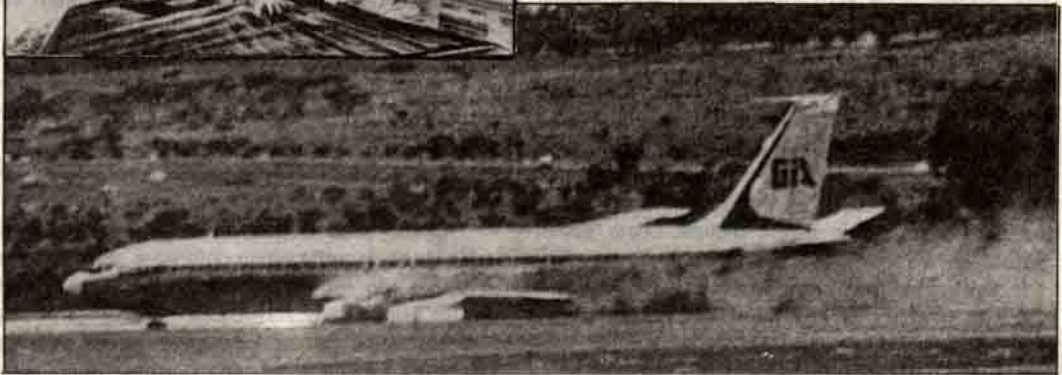
ABD Başkanı Reagan'ın gezisine katılan bir uçak, kalkış sırasında sol iniş takımını bir binaya çarptırarak hasara uğratmasına rağmen, pilotun yeteneği sayesinde başarılı bir zorunlu iniş gerçekleştirmişti. (Brezilya)

ABD Başkanı Reagan'ın Aralık 1982'deki Güney Amerika gezisine katılan bir Boeing 707, Brezilya'daki kalkışında sol iniş takımını bir binaya çarptırarak, hasara uğratmıştı. Bu nedenle, aynı hava alanına yapılan zorunlu inişte pilot, uçağı büyük bir dikkatle sağlam olan sağ tekerleğin üzerine indirerek, sol kanadı mümkün olduğu kadar havada tuttu ve kanatla motordan büyük parçaların kopmasına rağmen, gövdeye bir şey olmadı. Böylece 46 yolcu ve 11 kişilik mürettebat yaralanmadan uçaktan çıkabildiler.

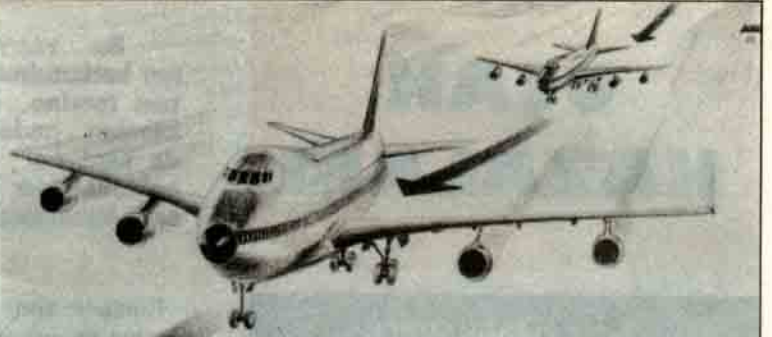
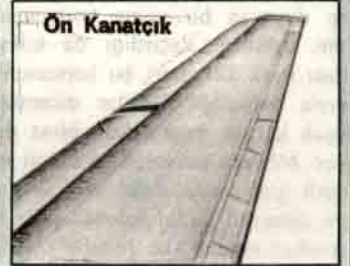
Bir Boeing 747'nin kalkışı sırasında, ön kanatçıkların devreye girmemesi sonucu, yeterli itici güç sağlanamamış ve bu da uçağın düşmesine neden olmuştu. (Nairobi)

Kalkış sırasında itici gücü arttıran ön kanatçıklar.

Aslında, ön kanatçıkların açılmaması nedeniyle, Lufthansa Hava Yolları'nın Boeing 747 tipi bir uçağı, 20 Kasım 1974'de Nairobi'de düşmüştü. Teknik bir arıza mı, yoksa uçuş mühendisinin bir hatası mı olduğu yolundaki sorular, mahkemeleri uzun süre uğraştırmış ve uçuş mühendisi kazadan 7 yıl sonra beraat etmişti.

Pilotun, ön kanatçıkların kapalı olduğunu önceden bildiği durumlarda, uçağı kaldırabilmesi mümkündür. Ancak böyle zamanlarda, uçağa daha fazla hız kazandırılır ve ön kanatçıkların daha

düşük hızda sağladığı kaldırma kuvveti dengelenerek, kalkış gerçekleştirilebilir.

1974 yılında, 59 kişinin ölümüyle sonuçlanan kazadan alınan dersle, bugün Boeing 747'lerde ön kanatçıkların kullanılması basitleştirilmiş ve ayrıca sesli bir uyarı sistemi devreye sokulmuştur.

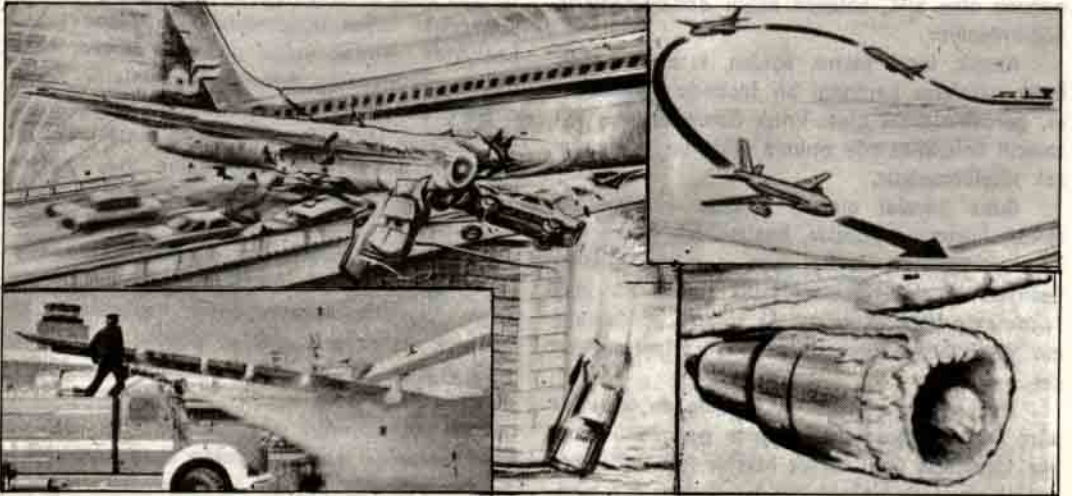
Bir Boeing 737, kanat ön kenarlarında ve motorlardaki buzlanmanın talimatlar uyarınca yeterli oranda giderilmemiş olması nedeniyle, Potomac Nehri'ne düşmüştü. (Washington)

Kalkış öncesi, buz çözücü olarak glkol-su karışımının püskürtülmesi.

Kazaya neden olan olaylar zinciri, daha uçak hava alanındayken başladı. Kalkış öncesi kanat ön kenarlarına püskürtülen don çözücü glikol-su karışımı, belirlenmiş orandan daha fazla su içerdiğinden, uçağın kalkışına kadar geçen 45 dakika içinde, kanatlar yeniden donmuştu. Pilot bu nedenle, önden giden uçağı elden geldiğince yakından izleyerek, gelen sıcak havadan buz eritici olarak yararlanmak istedi. Ancak bu girişim, durumu pek fazla düzeltmedi; çünkü eriyen buzlar soğuk metal yüzeyinde yeniden donmuştu.

Bunun dışında, güç göstergelerinin motorlardaki girişlerinin de donarak, pilot kabinindeki göstergelerde gerçekten olduğundan fazla bir itici güç göstermesi sonucu, uçak kalktıktan hemen sonra Potomac Nehri'ne düştü ve 78 yolcudan sadece beş kişi hayatta kalmıştı.

Bu kazadan sonra, Boeing 737 pilotlarının, kış için belirlenen sıcaklık ve nemde, motora bağlı buz eritme sistemlerini devreye sokmaları kesinlikle zorunlu tutuldu. Bu yolla, itici güçte bir azalma oluyor (kompresörden sıcak

havanın alınması nedeniyle); fakat buna karşılık, güç göstergeleri gerçek gücü gösteriyorlardı. Ayrıca, buzlanma tehlikesi olduğunda, kalkış hızı 17 km/saat daha yükseltilecek, itici güç ve dolayısıyla uçağın kararlılığı arttırıldı.

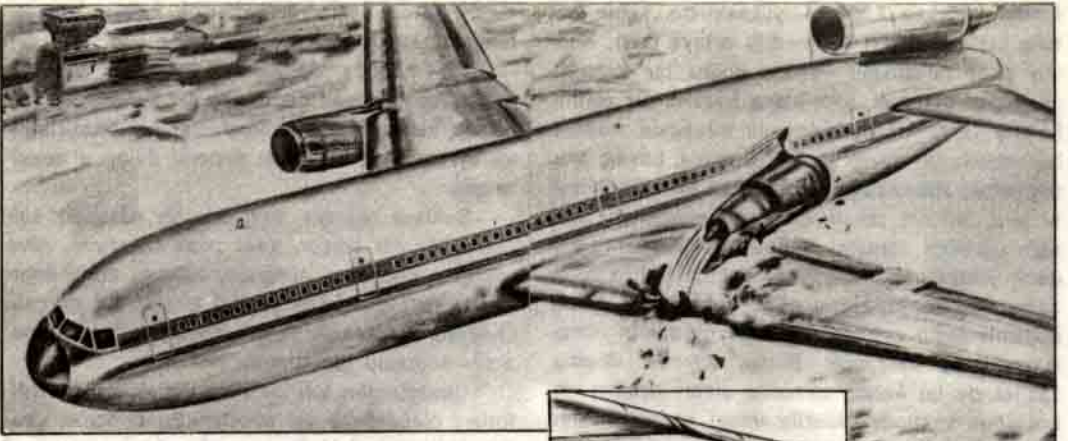
Kaza nedeni: Talimatlara aykırı olarak yapılan bakım sırasında, motoru kanada bağlayan 3 çelik bağlantıdan arkada bulunanı hasar görmüştü. Zamanında farkedilmeyen bu hata, uçağın daha sonra düşmesine yol açtı. (Şikago)

31 Ekim 1979 tarihinde Şikago'da, bir DC-10 tipi uçağın sol motorunun kalkıştan sonra düşmesiyle oluşan kazadan sonra incelemeler, motor-kanat bağlantısındaki konstrüksiyon yetersizliği etrafında yoğunlaştı. Aynı tür başka uçaklarda da bağlantı yerlerinde çatlakların saptanması üzerine, Amerikan Hava Ulaşım Kuruluşu FAA, dünyadaki tüm DC-10 uçakları için trafikten alıkonma kararı çıkarttı.

Ancak, yapılan ayrıntılı incelemeler sonunda, hatanın DC-10'un konstrüktörlerinden değil de, Amerikan Hava Yolları'nın bakım teknisyenlerinden kaynaklandığı belirlendi. Teknisyenler, yapımçı firmanın talimatnamesinin tam tersine hareket ederek, motorla taşıyıcıyı ayrı ayrı değil, beraber sökmüşler ve montaj sırasında, üç çelik bağlantı civatasından, arkada bulunanda bir çatlamaya neden olmuşlardı. Gözden kaçan bu çatlak da, daha sonra kazaya yol açmıştı.

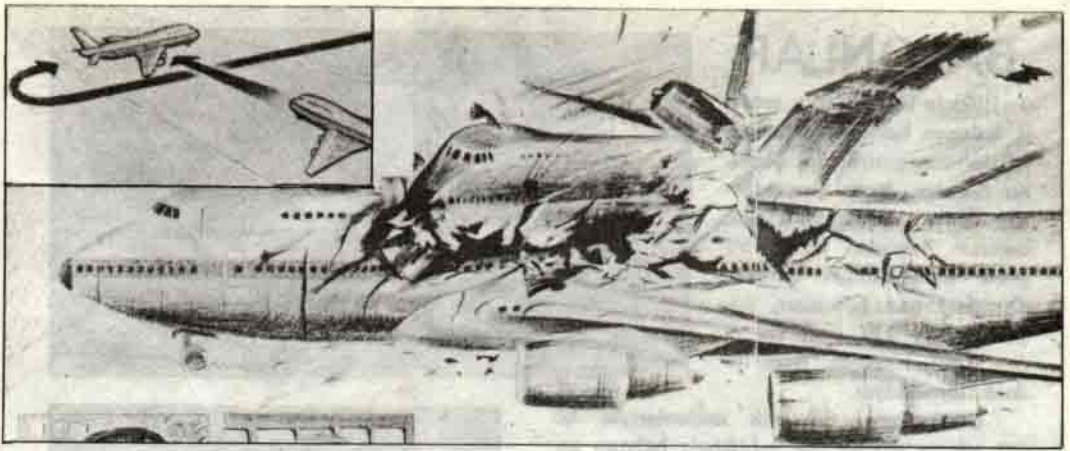
Kuleyle yapılan konuşmanın yanlış anlaşılması sonucu, KLM'ye ait bir jumbo jet, pistte manevra yapan Pan Amerikan Havayolları'na ait diğer bir jumbo jeti yoğun sis nedeniyle görmeyerek, tam gazla bu uçağa çarpmıştı. (Kanarya Adaları)

KLM pilotunun diğer uçağı gördüğü anda yapmaya kalkıştığı kalkış girişimi başarıya ulaşamamıştı.

27 Mart 1977'de Tenerife (Kanarya Adaları) havaalanında, iki Boeing 747 Jumbo Jet, yoğun siste çarpışarak tümüyle yanmışlardı. Kaza şu şekilde olmuştu: Alana iniş yapmış olan Pan Amerikan Hava Yolları'na ait bir Jumbo Jet, kuleden pistte dönüş izni almıştı. Kuleden aynı zamanda, KLM'ye ait diğer bir uçağı da kalkış

noktasına gidış izni verilmişti. Tam belirgin olmayan bu konuşmayı KLM pilotu, kesin kalış izni olarak anlamış ve pistte manevra yapan Pan Amerikan uçağını sis nedeniyle görmeyerek, tam gazla bu uçağa çarpmıştı.

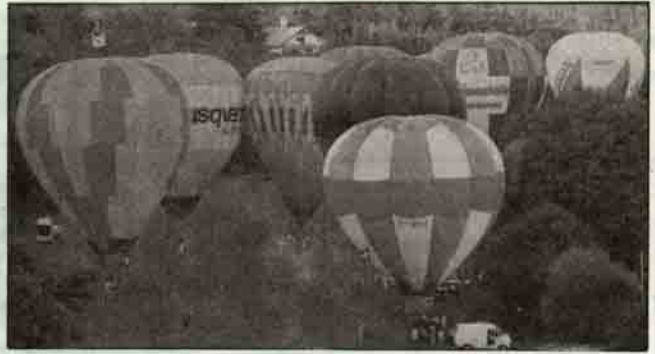
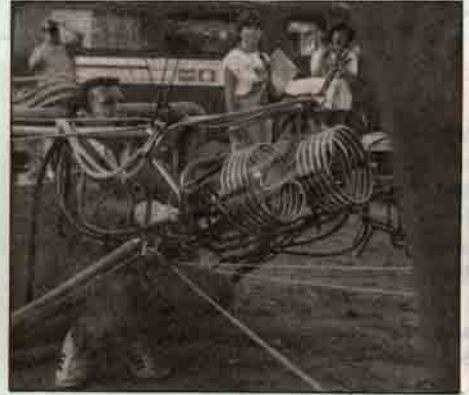
Balonun sıcak hava ile ilk dolduruluşu. Sıcak hava balonları (üstte).

Günümüzde, güvenlik nedenleriyle bu çok yanıcı gaz yerine, tehlikesiz helyum gazı (özgül ağırlık 0,14) kullanılmaktadır. Sıcak hava balonları ise, adından da kolayca anlaşılacağı gibi, sıcak hava ile doldurulmaktadır. Sıcak havanın, normal sıcaklıktaki havaya oranla daha hafif oluşu nedeniyle, uçuş gerçekleştirilebilmektedir. Gaz balonlarıyla karşılaştırıldıklarında, sıcak hava balonlarının büyük oluşları göze çarpar. Bu bir fiziksel zorunluluktur; çünkü, 350-700 kg. lık bir kaldırma gücü sağlamak için, balonun çok miktarda sıcak havayla doldurulması gerekmektedir. Sıcak hava bile, aynı miktarda helyumdan çok daha ağırdır. Temelde, sıcak hava balonları gaz balonlarına oranla, yaklaşık iki kat daha büyüktür. Gaz balonlarının hacminin 1200 m³ oluşuna karşılık, sıcak hava balonlarının hacimleri, 2000-3000 m³ arasında değişir ki, bu da büyük boyutları zorunlu kılar. Yükseklik : 26 m, Çap : 18 m.
