23 Ekim 2011 Van ve 09 Kasım 2011 Edremit (Van) Depremleri

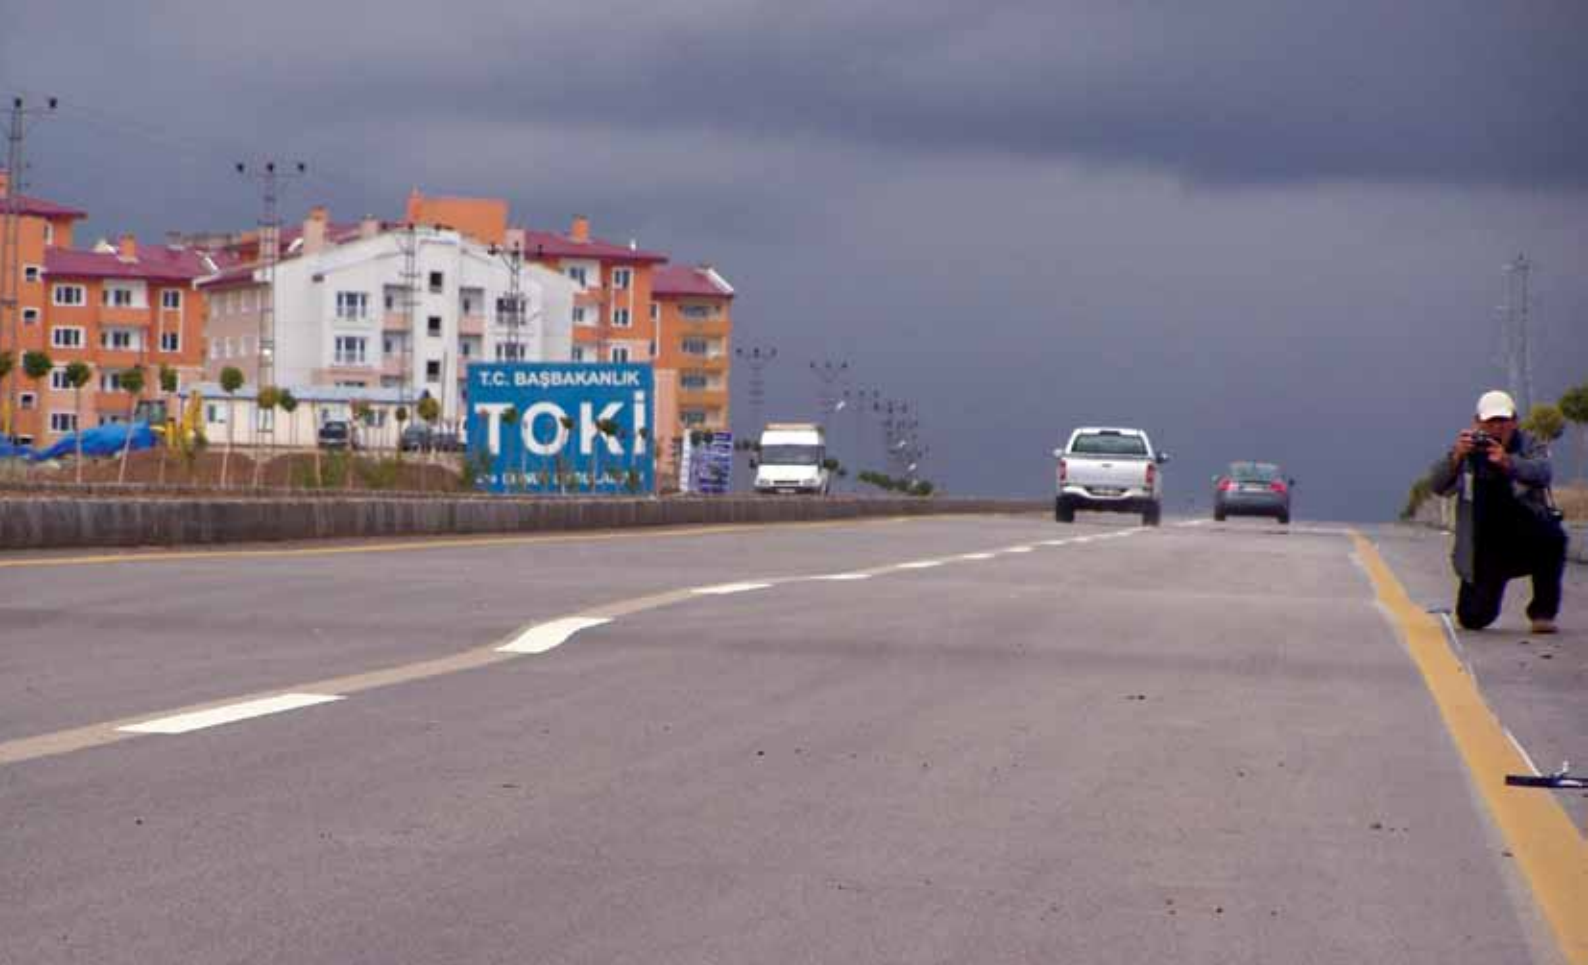
Deprem sonrasında Van-Erciş karayolundaki asfaltta gelişen yüzey deformasyonu. Bakış kuzeye doğrudur. Yol boyundaki bordür taşlarında bakış yönünde sıkışmalar gelişmiştir.

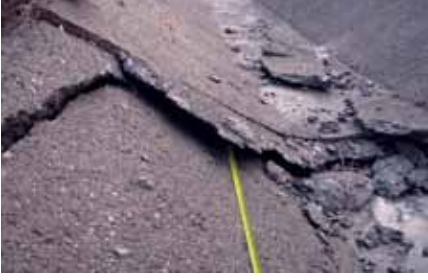
Van Yüzcüncü Yıl Üniversitesi kuzeyindeki bir sulama kanalında sıkışma sonucu gelişmiş deformasyon

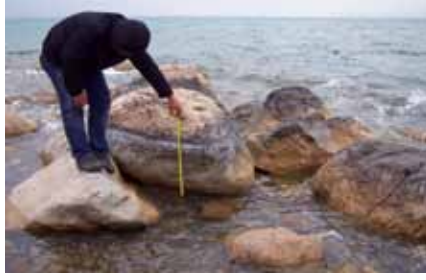
Van Gölü'nün Erciş Körfezi bölümünde kıyıda depremde suyun çekilmesi ile açığa çıkmış bloklar. Bloklardaki koyu renkli kısımlar askıda kalmış eski kıyı izini gösteriyor.

23 Ekim 2011 Van depreminde Van Gölü'nün ve bölgenin fiziki coğrafyasında değişimlere yol açan nitelikte kıyı değişimlerinin geliştiği gözlemlendi. Çalışmamız sırasında Van Gölü'nün kuzey kıyılarında yapılan incelemelerde deprem nedeniyle güncel kıyı çizgisinin kayalık falezli kıyılarda 40 cm kadar alçaldığı, az eğimli plajlarda ise birkaç metre ile 15-20 metre arasında değişen değerlerde göl yönünde gerilemiş olduğu izlendi. Kıyı çizgisinde meydana gelen bu değişimler Van Gölü'nün Erciş Körfezi'ni kapsayan ve Van fayının tavan bloğunda kalan bölümünde gerçekleşmiştir. Fayın taban bloğuna rastlayan Edremit-Van arasında, göl seviyesinde ise herhangi bir alçalma izlenmemiştir. Bu durum Van Gölü ile birlikte fayın tavan bloğunun depremde bölgesel ölçekte yükselmiş olduğunu gösterir.

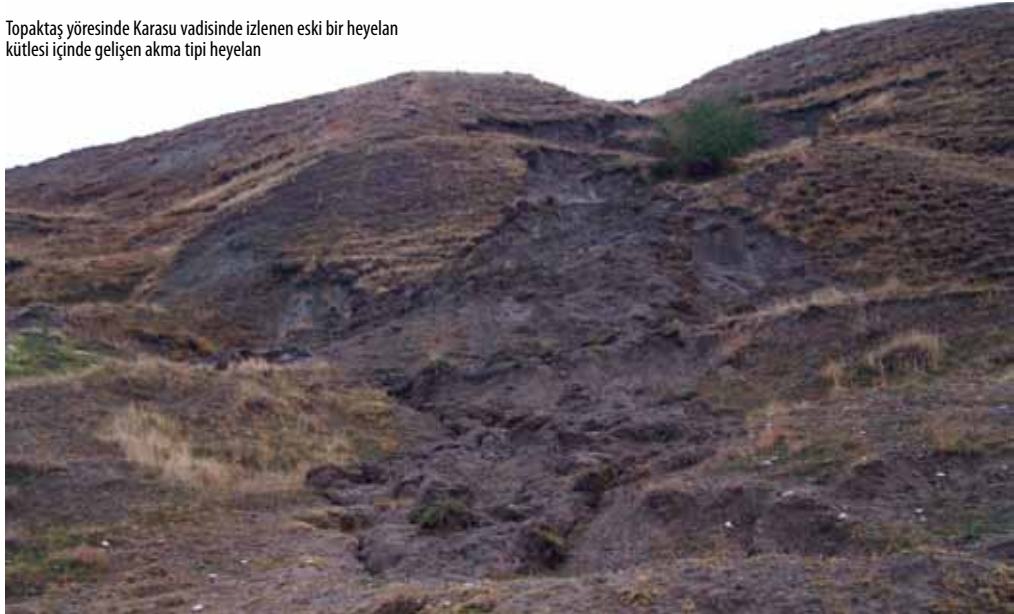
Topaktaş yöresinde Karasu vadisinde izlenen eski bir heyelan kütleli içinde gelişen akma tipi heyelan

Öte yandan, deprem çok sayıda kütle hareketini tetiklemiştir. Heyelanlardaki deformasyonlar genelde taç bölümlerinde gelişen gerilme çatlakları şeklinde izlendi. Erciş ovası ile Van'ın yakın kuzeyindeki Karasu nehrinin taşkın düzlüğü, yanal yayılma ve sıvılaşma şeklinde gelişen zemin deformasyonlarının en yaygın olduğu alanlardır. Yanal yayılmaların yoğun geliştiği diğer bir alan ise alüvyonal kıyı ovalarıdır.

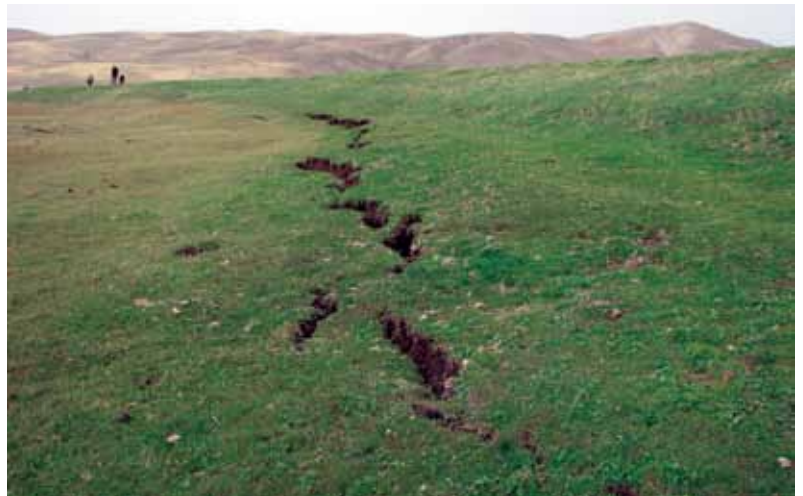
Meydancık Köyü yakınlarında meydana gelen heyelanlara ilişkin gerilme çatlakları

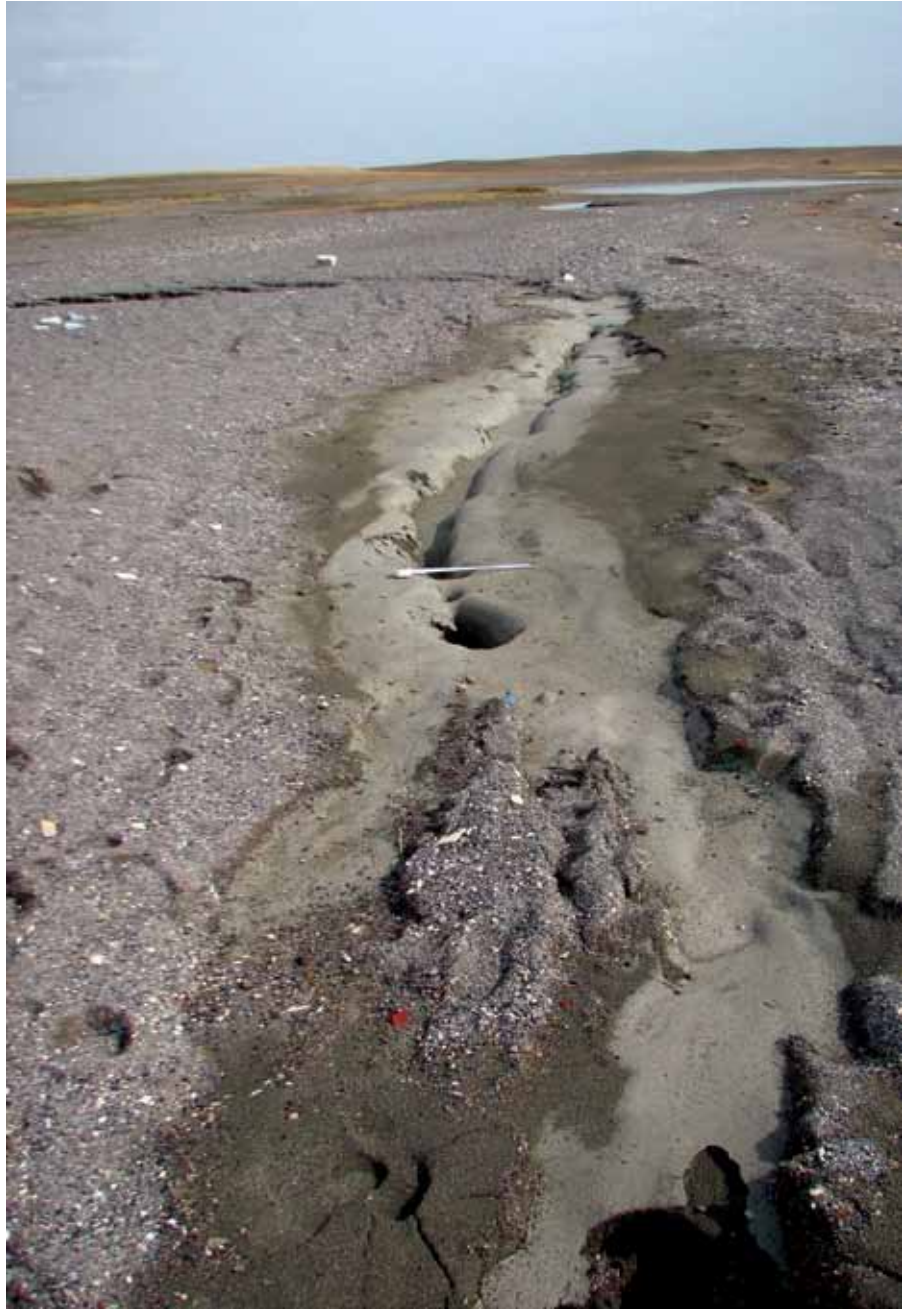
Esenkuyu Köyü sahil şeridinde gelişen sıvılaşma yapıları ve çatlaklardan çıkan kum volkanları

Depremde en fazla yapı hasarının meydana geldiği Erciş kenti, Van Gölü'nün Pleystosen yaşlı, gevşek nitelikli, taraça ve delta çökellerinden oluşan ve yeraltı su seviyesinin yüksek olduğu zeminler üzerine kuruludur. Erciş ovasında depremde yoğun yanılma ve sıvılaşma gelişmiştir. Erciş'teki yapı hasarlarında, zeminde meydana gelen bu tür deformatyonların da önemli bir rol oynamış olması çok muhtemeldir.
