12 Kasım 1999...

Düzce Depremi

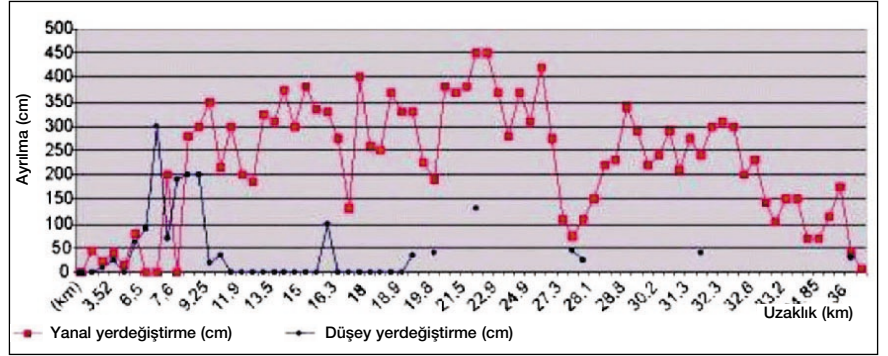
Şekil 2. Üstte, Düzce depremi yüzey kırığının genel geometrisi görülmüyor. Altta, kırık üzerindeki yerdeğiştirme dağılımı gösterilmektedir

nın tam doğu ucu doğrultusunda gelişmemiş, bu bölgede sağa sıçrama yaparak gelişmiştir (Şekil 2). Bu sağa sıçramanın olduğu bölgede düşey yerdeğiştirme egemendir. 12 Kasım 1999 depreminde Hacıyakup Köyü civarında yanal yerdeğiştirme 40-50 cm civarında iken, düşey yerdeğiştirme yer yer 3 metreye varmaktadır (Şekil 3).

Doğrultu boyunca küçük sıçramaların olduğu yerler dışında kırık üzerinde sağ yanal ötelenmeler görülür. Yüzey kırığı Beyköy güneyinde ve Kaynaşlı'nın batısında sırası ile 200 m ve 500 m lik sola sıçramalar yapar (Şekil 2). Kırığın sola sıçrama yaptığı bölgelerde bindirmeler ve kademeli tansiyon çatlakları gelişmiştir.

Ancak, Düzce depreminde kırılan kısım beklenildiği gibi doğuya devam ederek Kuzey Anadolu fayı ile doğuda birleşmemektedir (Şekil 2). Dolayısıyla bu bölgede yaklaşık 10 km'lik kısım kırılmamıştır. Bu kısmın yakın gelecekte kırılıp kırılmamasını tahmin etmek zordur fakat en kötü ihtimal ile kırılması düşünülebilir bu da yaklaşık 6,0 - 6,5 büyüklüğünde bir deprem yaratabilir ki bu da 1999 depremlerinde yaşamış olduğumuz artçı sarsıntılar kadar bir deprem demektir ve bölgede önemli hasara neden olabileceği düşünülmemektedir. Ama yinede hasarlı binalara onarılmadan girilmemelidir.

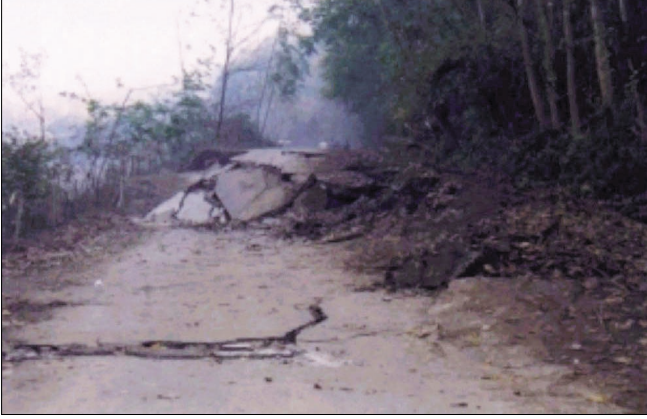
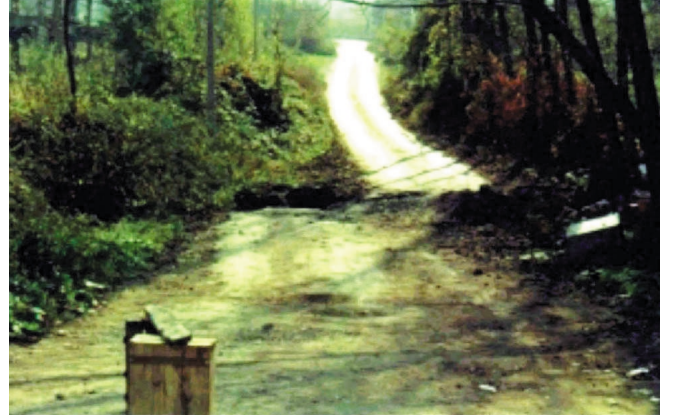
Şekil 3. Hacıyakup yakınlarında fay boyunca ana yolun 2m'lik düşey atımı ve Kaynaşlı'da fayın 2.5 m'lik doğrultu atımı gösterilmektedir. Burada 40 cm'lik düşey atımda görülmektedir.
