Nükleer Kâbus Çernobil

Çernobil Reaktör Kazasının Türkiye Üzerindeki Etkilerine Genel Bakış

Çernobil Güç Reaktörünün Tanıtılması

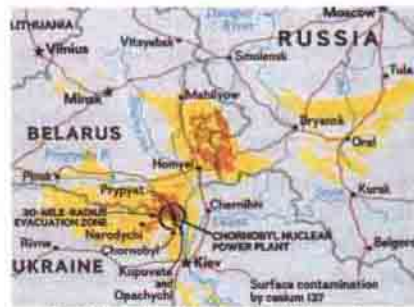
Cs-137'den kaynaklanan yüzey kirlenmesi
 ■ km²'de 15 Ci'ye kadar
 ■ km²'de 15 Ci'den fazla

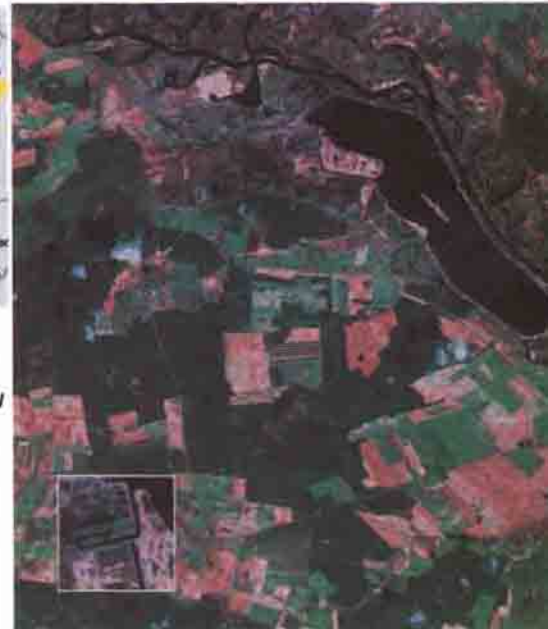
Batı dünyası, tahrip olan santral ilk olarak, 29 Nisan 1986'da Landsat 5 TM tarafından elde edilen görüntülerle izleme olanağı buldu.

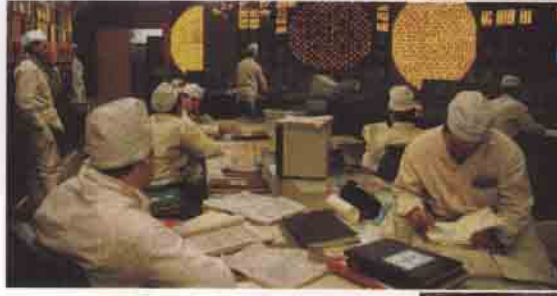
Çernobil'deki 3 no'lu reaktörün kontrol odası (üstte). 4 no'lu ünitenin batı yönündeki duvar kesiti (yanda).
