EN SON PERÇİNİNE KADAR ELDEN GEÇEN UÇAKLAR

Hans J. SCHNEIDER

Son perçinine kadar muayene: 12000 - 20000 saat uçan her yolcu uçağı tezgâha çekilir, küre sokulur. Bakım uzmanları, teknisyen ve mühendisler en küçük ve son perçinine kadar her şeyi gözden geçirecek bir bakıma başlarlar.

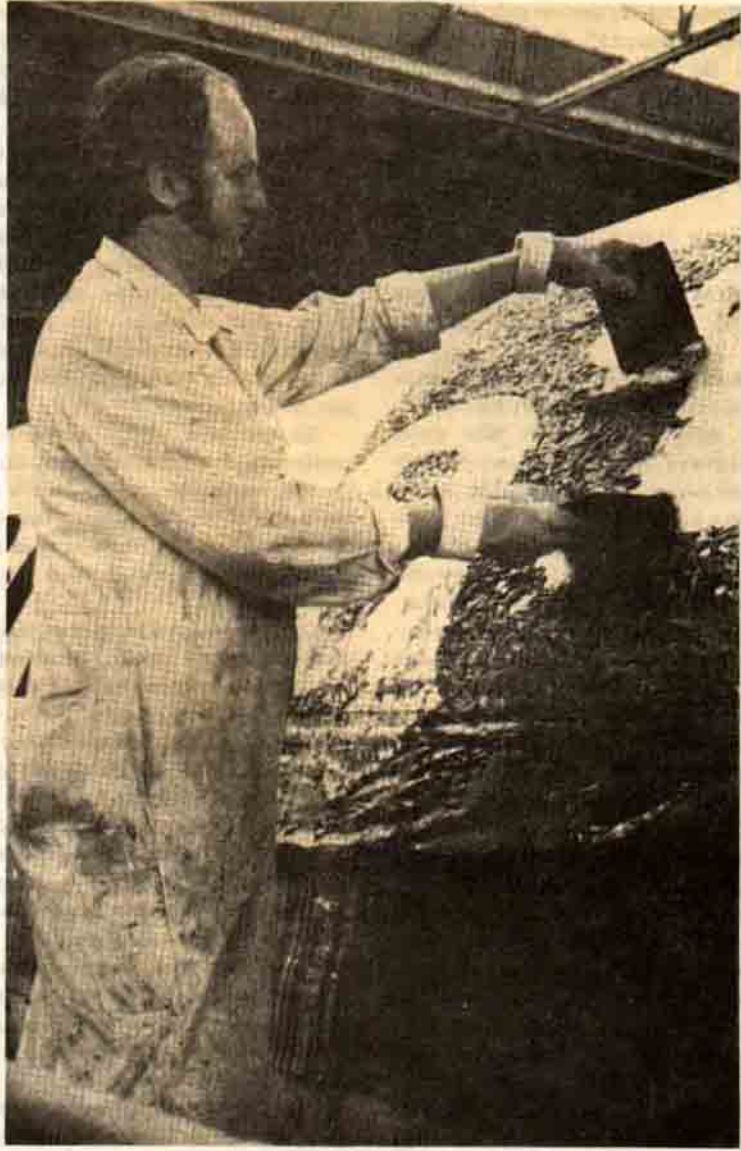
**Uçak zarfının sağlam olduğu
üzerindeki bütün
boyanın iyice kazınmasından
sonra anlaşılır. Bu da
günlerce sürer.**

Uçak hücresinin en uzak ve yaklaşılmaz köşelerinin bile muayene edilebilmesi için uçağın üzerindeki boyanın bile kazınması gerekir, bütün lake edilmiş yüzeyler temizce asitlenir. Gizli yerlerdeki bozuklukları (çatlakları) görmek için en son sistem Röntgen ve Ultrason aygıtları kullanılmaktadır. Şu veya bu çatlağın bulunması

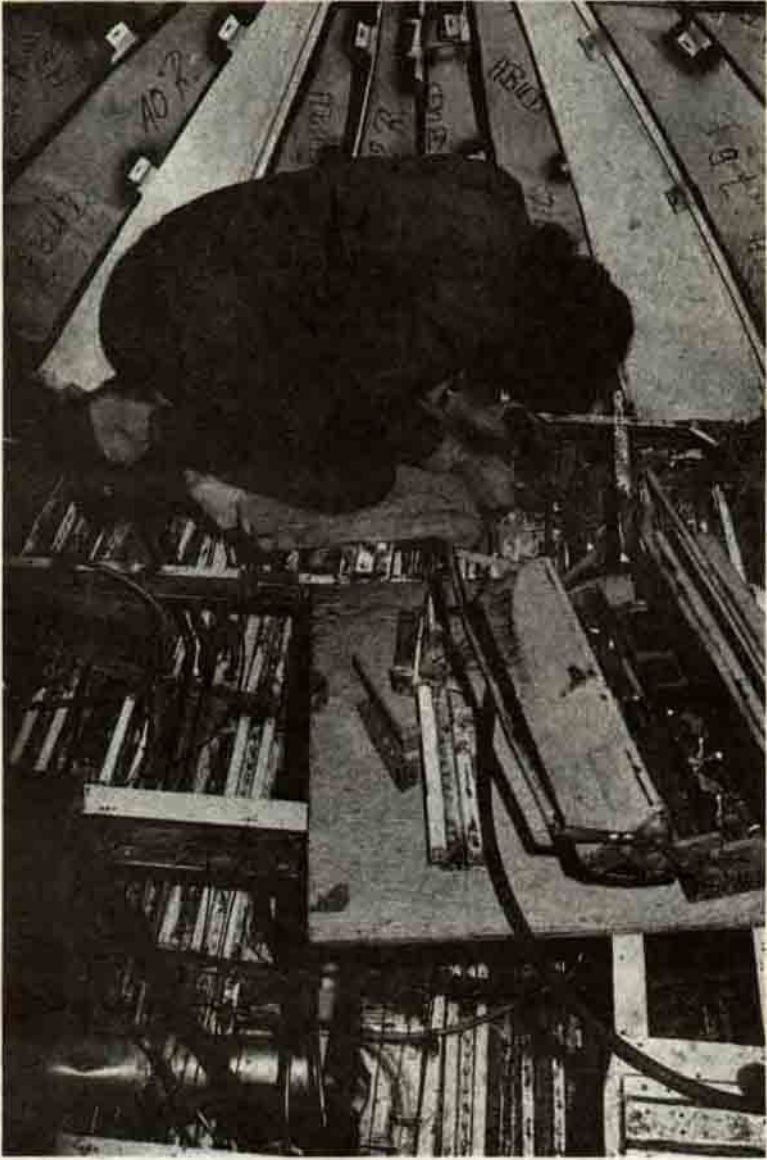
Uçağın ve motorun her noktasında el lambası ve sinyalleri çatlak olup olmadığı aranır.

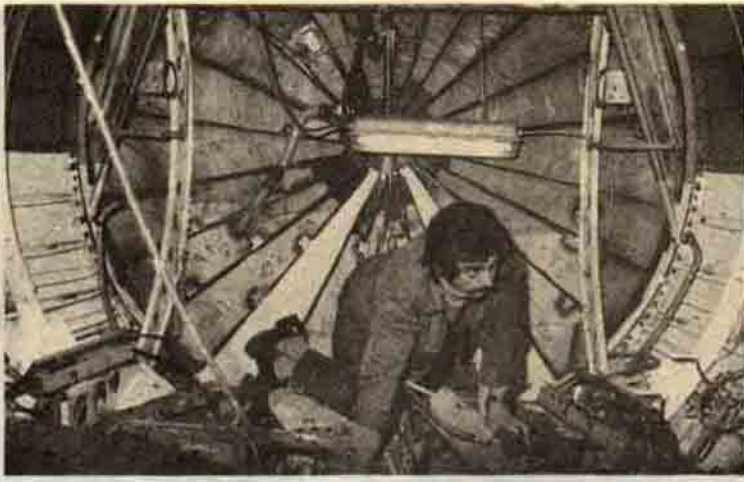
Uçağın içindeki motor en ufak ayrıntılarına kadar demonte edilir.
