Avrupanın En Modern Tüneli

ELBE TÜNELİ

Hans Reichardt

- Hamburg'ta bulunan 2635 metre uzunluğundaki Elbe tüneli, bilgisayarla yönetilen trafik düzenleme sistemi, binlerce trafik levha ve bariyeriyle Almanya'nın en pahalı otoyol bölümü, fakat aynı zamanda en modern sualtı geçididir.

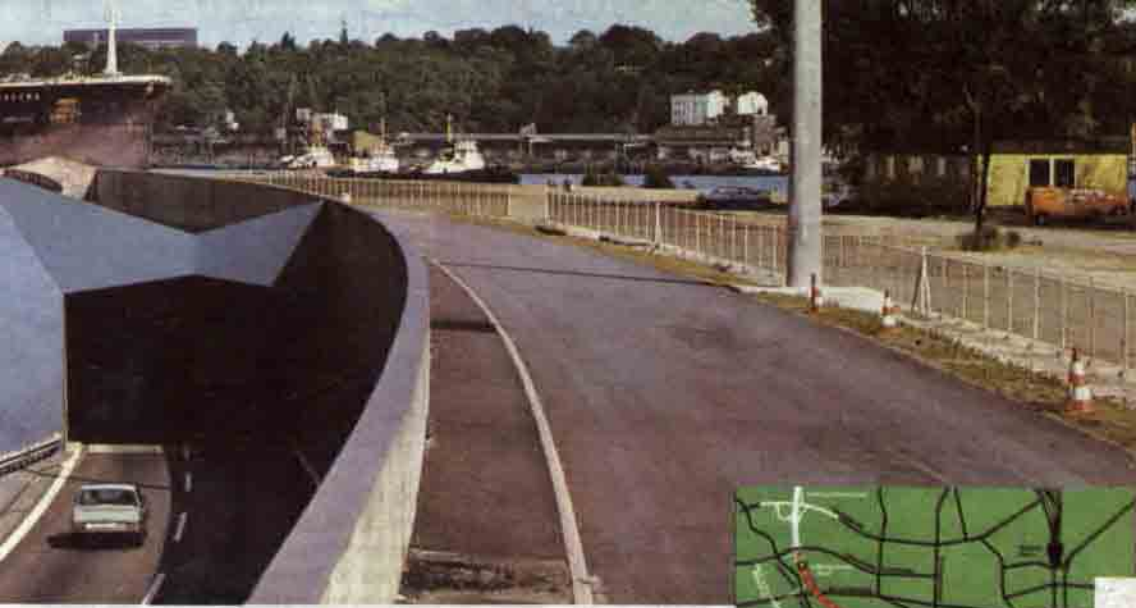
Suyun altında geçiş :

Bir süpertankerin omurgasının sadece 16 metre altında, tünelin her birinde iki trafik şeridi bulunan üç kolu uzanıyor. Tünel, 2635 metre uzunluğundadır.

Günde 120.000 kadar motorlu araç, sanki görünmez bir el tarafından yönetilip korunarak Hamburg'taki Elbe tüneline girer. 60 kişilik tünel ekibi, tünelde düzen ve güvenliği sağlamaktadır.

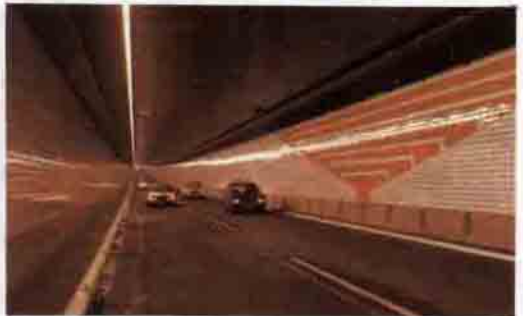
Buradan itibaren yokuş yukarı :

Fayanslı duvardaki büyük turuncu oklar, tünelin normal su seviyesinin 28,85 metre altında bulunan en dip bölümüne gelmiş olduğunu gösterir.

Trafiğin tıkanmasına daha da sıklıkla yol açan başka neden de şudur: Tünelin ilk 2000 metresinde yol % 2.5'lik yumuşak bir eğimle yokuşaşağı inmektedir. Bu yüzden arabalar gaza fazla basmaya gerek kalmaksızın kendi kendine gidebiliyorlar. Ancak tünelin en dip noktasından itibaren birdenbire % 3,5 eğimli bir tırmanma başlamaktadır. Yan duvarda kocaman bir turuncu ok artık yokuş yukarı çıkılmaya başlandığını belirtmekte ise de, bazıları gaza basmayı unutmakta, bu yüzden yavaşlamakta, arkasındaki ikinci, üçüncü ve diğer arabalar frene basmak zı runda kalmakta ve sonuçta trafik tıkanmaktadır.

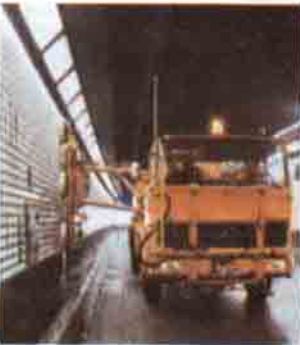
Tünel ekibinin kâbusu

Tünel ekibini çok korkutan şey, Elbe ağındaki bu yapıda yangın çıkmasıdır. Onun için, iki it-faiye aracı devamlı olarak hazır bulundurulmaktadır. En sağda: Her dört haftada bir, özel bir araç tünelin her üç kolunda temizlik yapmaktadır.
