Bu yazımızda, dünyadaki herhangi bir uçak kazasından sonra, kazanın sebebini aydınlatmakta yardımlarına başvuru uzmanların çalışmalarından söz edeceğiz. Bunların çalışmaları, ileride olacak kazaları önlemek açısından değerlidir. Bu uzmanların özellikle dehşete düşürücü ve sebebi önce anlaşılammış bir düşüşü nasıl aydınlattıklarını okuyacaksınız.

DEDEKTİFLER İŞ BAŞINA UÇAK DÜŞTÜ SEBEBİNİ BULUN

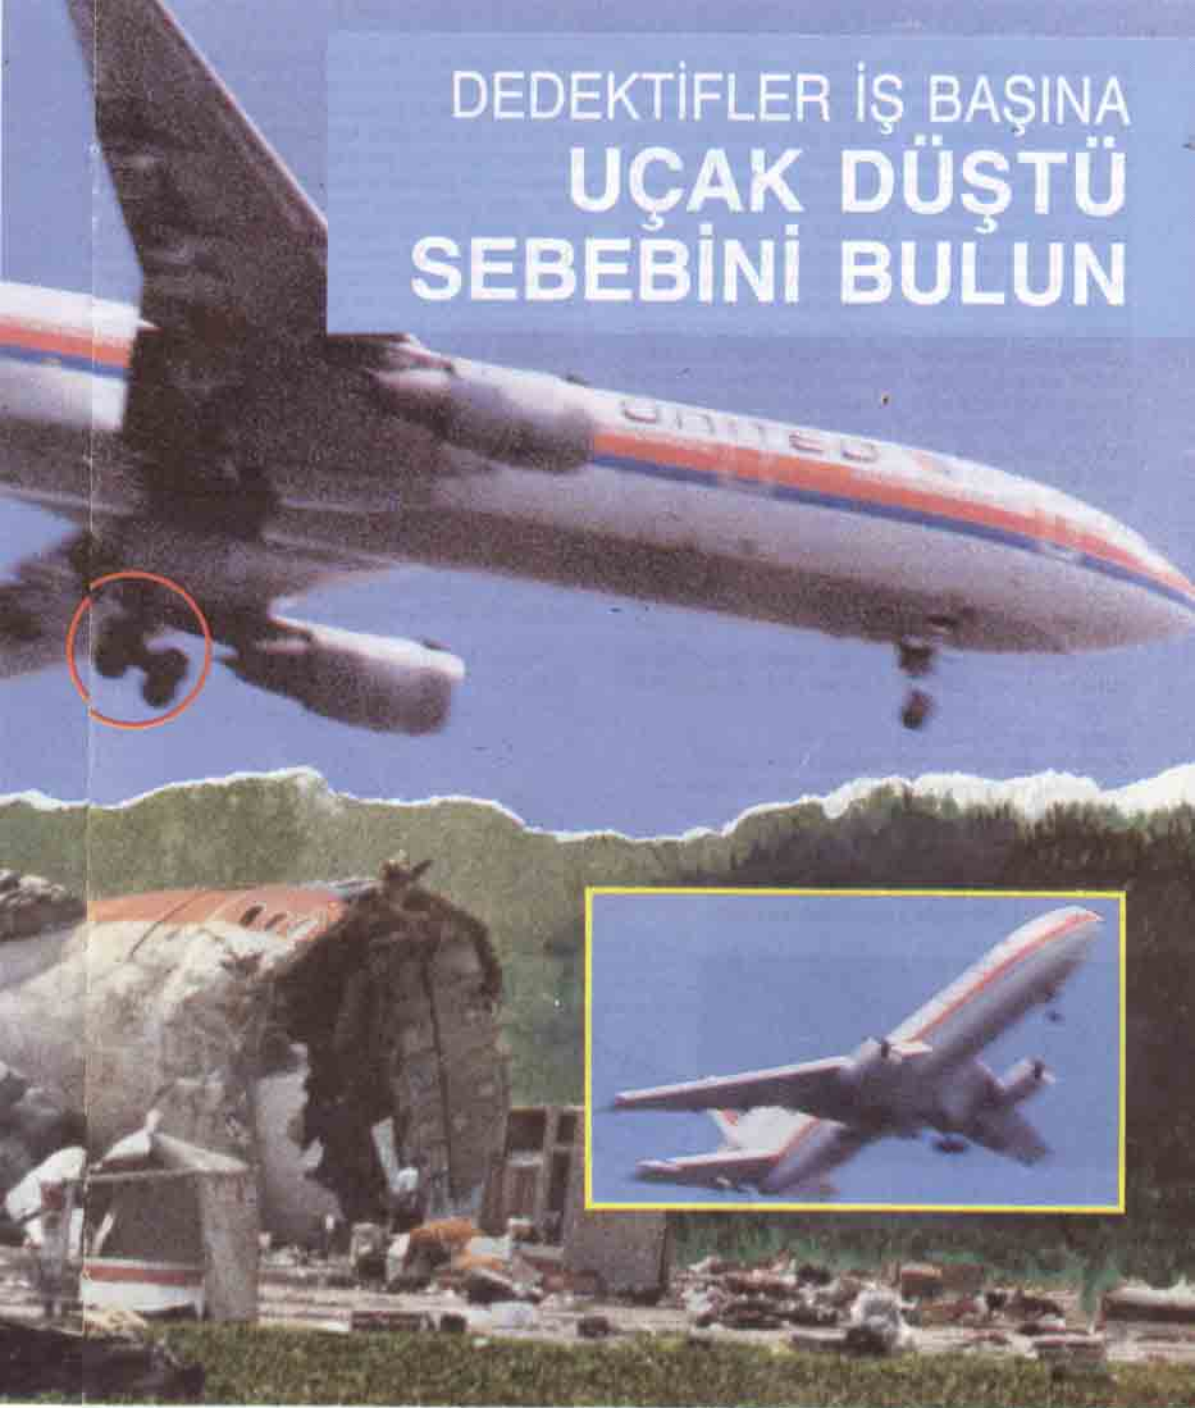
United Airlines'in 232 sefer sayılı DC-10 uçağı, hasar sonrasında acil iniş yapmadan biraz önce görüldüğü (yukarıda). Bir amatörün çekmiş olduğu fotoğrafta, uçaktaki hasarlar (daire içinde) seçilebilmektedir. Kazanın oluş biçimi: Kuyruk motorunun türbin pervanesi parçalanmıştı. Enkaz parçaları, irtifa dümenini delmiş ve uçağın kuyruk tarafını koparmıştı. Aşağı doğru sarkmış olan tekerlek takımı, hidrolik devrelerin de hasara uğramış olduğunu göstermektedir. Aşağıda, acil inişten sonra, DC-10'un enkazı. Kazadan uçaktaki 296 kişiden 185'i canlı olarak kurtulabilmişti.

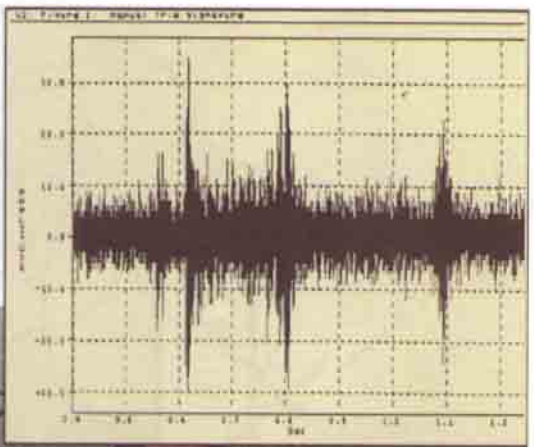
Aşağıda: Elektronik mühendisi James Cash, bir basın konferansında kazada hasar görmemiş olan uçuş verileri kayıtlarını gösteriyor. Sağda: Kabindeki mürettebatın konuşmasını banda alan ses kayıtlarının işleme tâbî tutularak, bu konuşmaların grafik olarak gösterimi. Uzmanlar, ses kaydındaki şüpheli arka fon gürültülerini de araştırmaktadırlar.
