# Van Depremine Yerleşimler Açısından Bakış ve Tavsiyeler

## Van Yöresindeki Deprem Hasarı

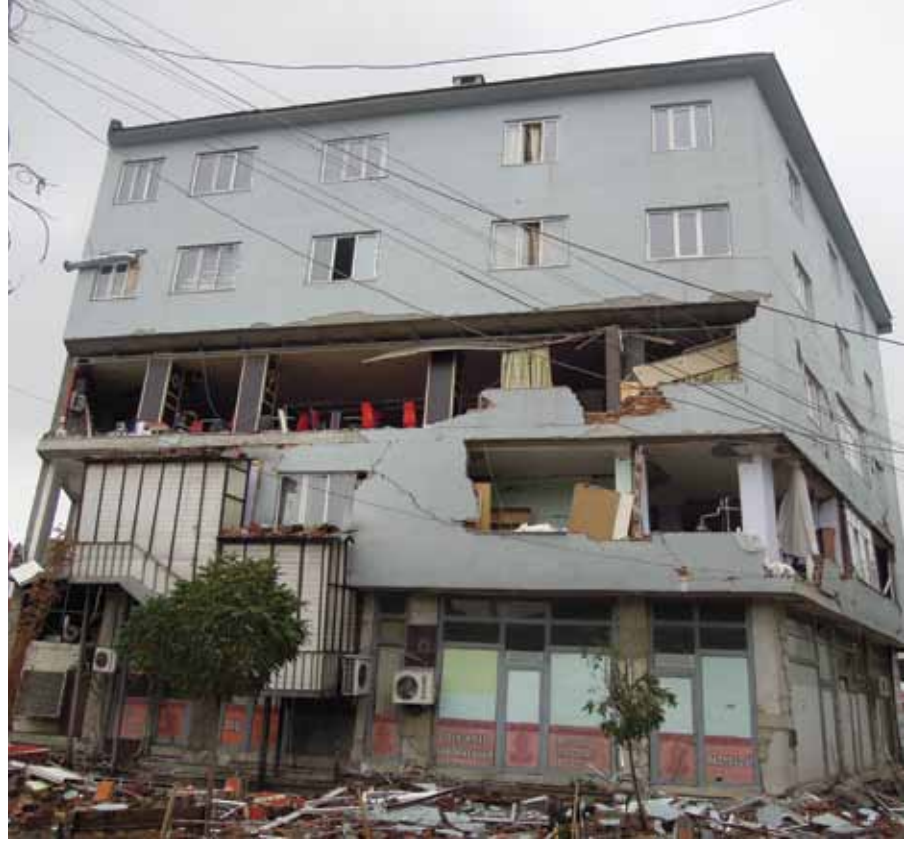
Şekil 3. Bina iç ve dış hasar görüntüleri

lirlenmesi için yeterli olmadığından, binaların içine girilerek daha ayrıntılı inceleme yapılması gerektiği. Erciş'te bulunan ve dıştan bakıldığında sadece dolgu duvar hasarları görülebilen bir binanın (Şekil 3), ayrıntılı olarak incelenmesiyle yetersiz ve uygun olmayan sargı detayı nedeniyle kolon uçlarında ağır hasar olduğu görüldü (Şekil 3).
