800 Yıllık Bir Mühendislik Bilmecesi

Pisa Kulesi

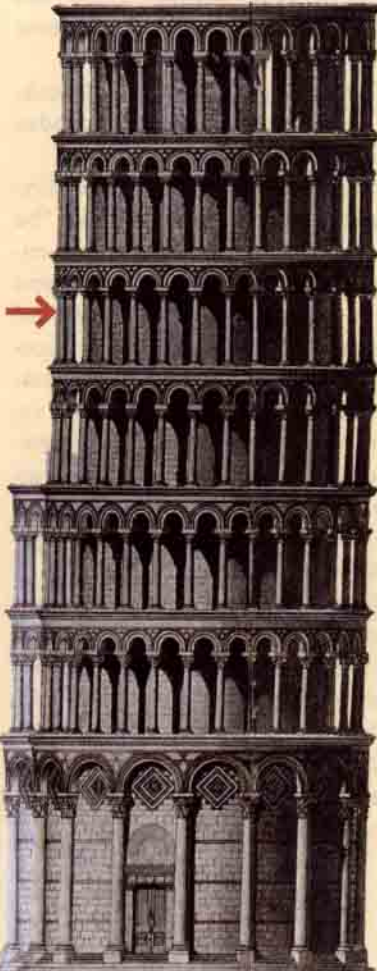
İlk Aşama: 1173-1178

Pisa'daki çan kulesi, 200 yıl süren ve üç ayrı aşamada gerçekleşen yapım süreci boyunca yavaş yavaş eğilmiştir.

1173'te ilk taşların konmasıyla, yapı kuzeye doğru yatmaya başlamıştı. Bu ilk eğilmenin kanıtını kulenin tasarımında görmek olanaklı. İlk katların şakülünü tutturmak için, üçüncü katta, kulenin aşağıda kalan kuzey tarafındaki sütun ve kemerlerin boyu güney taraftakilere göre hafifçe daha uzun tutulmuştur. Pisa'daki politik karmaşa, inşaatın, dördüncü katın yapımı sırasında durmasına yol açmıştır.

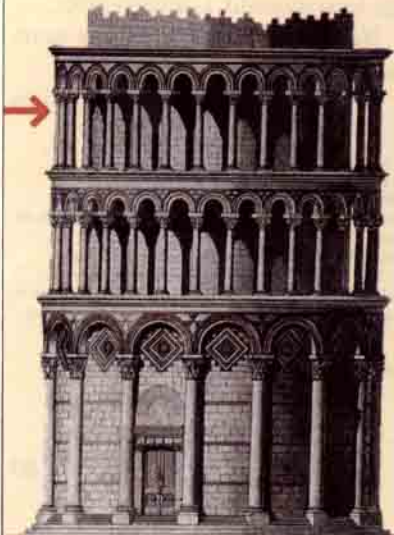
Üçüncü Aşama: 1360-1370

Binanın sekizinci katı olan "çan odası"nın yapımına 1360'ta başlandı. Mimarlar bir kez daha güney yönündeki eğilmeyi düzeltmek için çan odasını kuzeye doğru açılı biçimde tasarladılar. Yapılan bütün bu müdahaleler, binanın kesiti üzerinde görülmektedir. Sarfedilen çabalar, binanın yapım sürecinin uzunluğuyla birleşince (bu süre içinde binanın bulunduğu zemin, eğikliğe dayanabilecek kadar sıkışmıştır) anıtsal öneme sahip yapıyı yıkılmaktan kurtarmıştır.

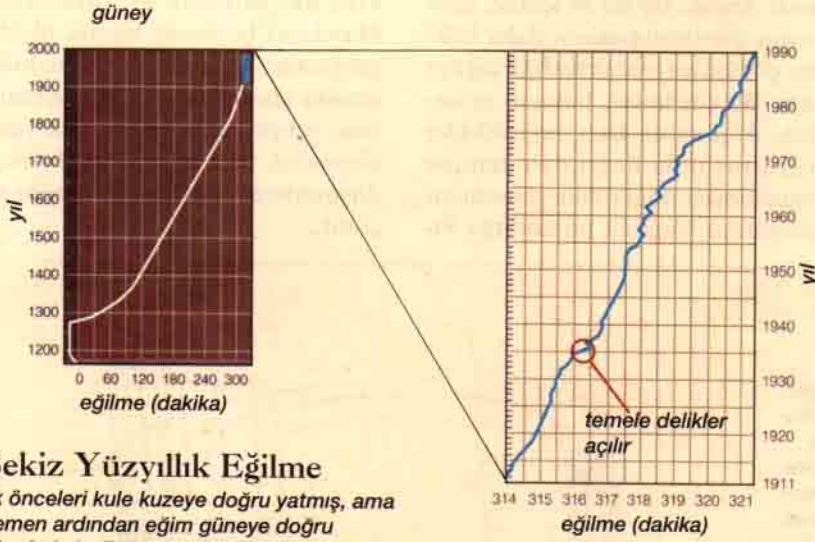
Sekiz Yüzyıllık Eğilme

İlk önceleri kule kuzeye doğru yatmış, ama hemen ardından eğim güneye doğru yönelmiştir. Eğilmenin hızının en yüksek olduğu dönem, 14. yüzyıl başlarıdır. Düzenli gözlemin başladığı 1911 ile 1990 yılları arasında kule, yılda 1.2 mm hızında eğilmeye devam etti. 1993'te alınan önlemlerin ardından eğilme hızında düşüş gözlemlenmiştir.

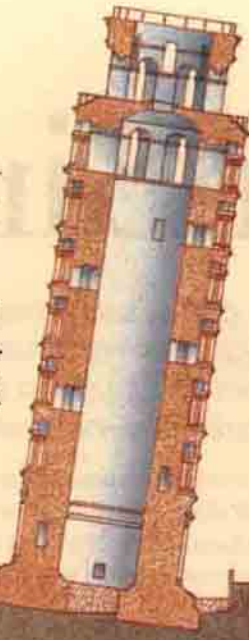
Temel

Kulenin altındaki kil ve kum tabakalarının farklı derecelerde sıkışması yapının eğilmesine yol açmıştır. Temelin hemen altında, 7 m kalınlığında çamur, kil ve kumlu topraktan oluşan bir karışım bulunmaktadır. Onun altında, 20 metrelik, gri-mavi renkli, yerel dilde Pancone kili olarak adlandırılan tabaka var. İlk iki tabaka arasında yer alan kumlu yüzey, Piazza dei Miracoli'nin çoğu yerinde yataylığını korurken, kulenin altında çanak şeklinde bir gerilim çizgisi oluşturur. Birbirini izleyen kil ve kum tabakaları 70 m derinliğe kadar ulaşır. Bütün meydan yavaş yavaş çöküyorsa da bazı bölgelerdeki çöküş, diğerlerine göre daha hızlı. Binayı tasarlayanlar, kulenin inşası için bu talihsiz bölgelerden birini seçtiklerini ne yazık ki bilmiyorlardı.

çamur, kil ve kumlu toprak

Pancone kili

kil

kum

ince kum

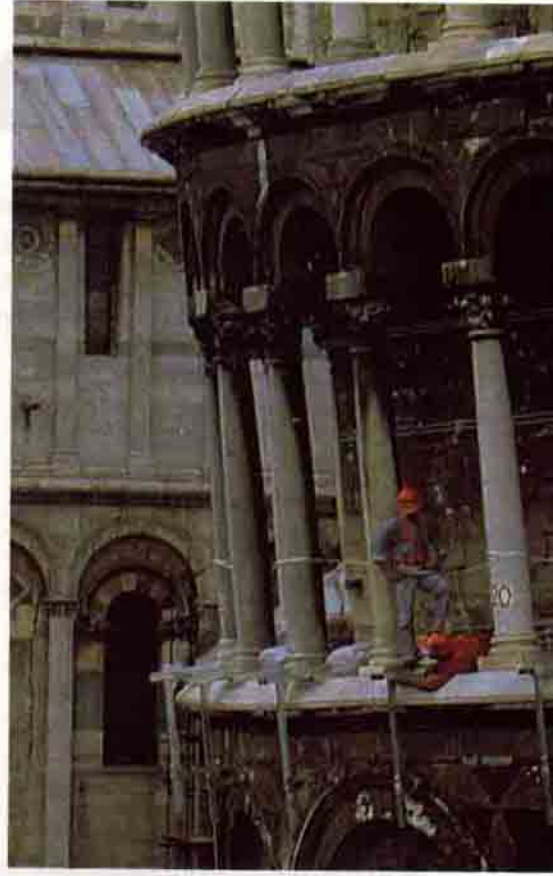
Çelik kuşaklar, binanın en çok basınca dayanmak durumunda olan ve çökme tehlikesi içindeki ikinci katını sarmalıyor. Eğiklik yüzünden, 14 700 ton olan kulenin ağırlığının büyük kısmını güney duvar taşımakta.

Günümüzdeki çalışmalarda, anıtsal yapının dengeli kalabilmesi için birçok farklı yöntem üzerinde durulmaktadır. Eğilmenin güney duvarlarında yarattığı olağanüstü gerilimin kulenin çökmesine yol açabileceği bilinmektedir. İlk katın taş duvarının çatlamasına karşı önlem olarak, 1992'de yapının bu katı çelik kuşaklarla çevrelenmiştir. Güvenliğe yönelik bu önlem alındıktan sonra, kulenin eğikliğini azaltma çalışmalarına başlandı. İlk önce yapının tabanı etrafındaki beton döşemenin kuzey tarafına toplam 750 ton ağırlığında kurşun külçeler yerleştirildi. Bu ağırlık, kulenin eğilmesini durdurmakla kalmadı; Haziran 1993'ten Şubat 1994'e kadar geçen dokuz aylık süre içinde, kuzey yönünde 2,5 cm gerilemesini sağladı. Haziran 1995'te anıt çevresinde yeni bir beton döşemenin inşasına başlandı. Döşeme, çelik kablolar yar-

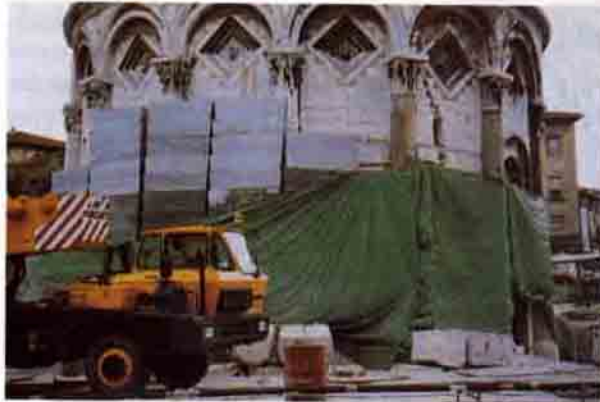
Kulenin içine en ufak hareketi bile ölçebilen aygıtlar yerleştirilmişti. Bu sayede, örneğin geçen Eylül ayında, sadece iki gün içinde kulenin tepesinin güney yönünde 0.24 mm ilerlediği belirlenmiş.

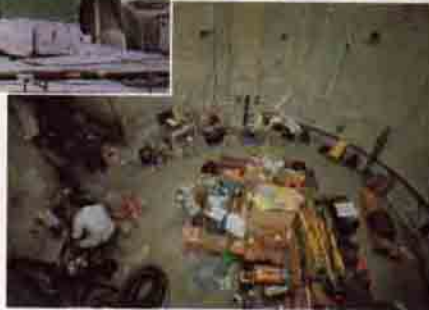
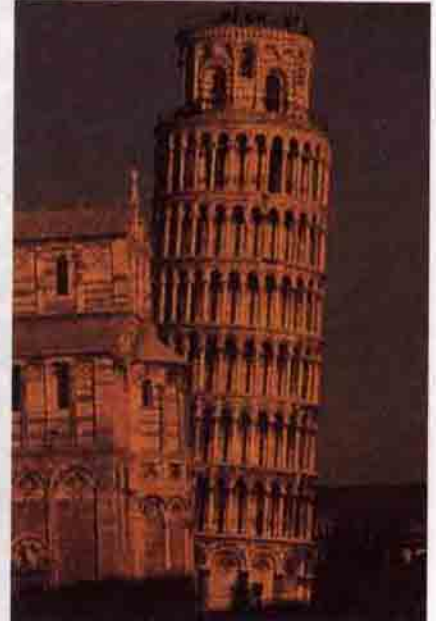
Toplam ağırlığı 750 tondan fazla olan kurşun külçeleri kule tabanının kuzey tarafına yerleştirildi. Ağırlıklar, kuzey duvarının temelini aşağı bastırılmış ve kuleyi bir iki santimetre kadar doğrultmuştur.

dımıyla, 50 m derindeki kumlu toprak tabakasına ankraj edilerek bağlanacak. Bu ikinci döşeme, şu anda kullanılan kurşun külçelerinin yerini alacak. Yapılan tahminler, bu yöntemin, en az 2,5 cm daha gerilemeye yol açacağı yolunda. Kulenin altındaki toprağın özelliklerini değiştirmeyi amaçlayan daha köktenci çözümler üzerinde de çalışılıyor. Bir öneri, "elektro-osmos" yoluyla yapının 10 ile 20 m altındaki kil katmanların sağlamlaştırılabileceğini öngörüyor. Çelik borudan yapılmış elektrodlar toprağa yerleştirilip, kil içinde bir elektrik alanı oluşturulacak. Bu yolla, kil tabakasındaki suyun bir kısmı elektrodlarca çekilince binanın kuzey tarafındaki toprak düzeyi, suyu azalan kilin sıkışmasıyla alçalacaktır. Aynı mantıkla yola çıkan bir başka öneri, az miktarda toprağın, sondaj yöntemiyle kulenin kuzey tarafının altından çekilmesi fikrini ortaya atıyor. Tabakaların kalınlığı azaldığında, kulenin düzgün bir biçimde toprağa basması mümkün olacak.
