FEDERAL BARAJLAR İLE İLGİLİ KORKUNÇ GERÇEK

James Nathan MILLER

Teton barajının çökmesi, Kongrenin örtülü ödenekten ödediği baraj projelerinin bütün ülkeyi su baskını tehlikesi ile karşı karşıya bıraktığını canlı şekilde gözler önüne sermiştir.

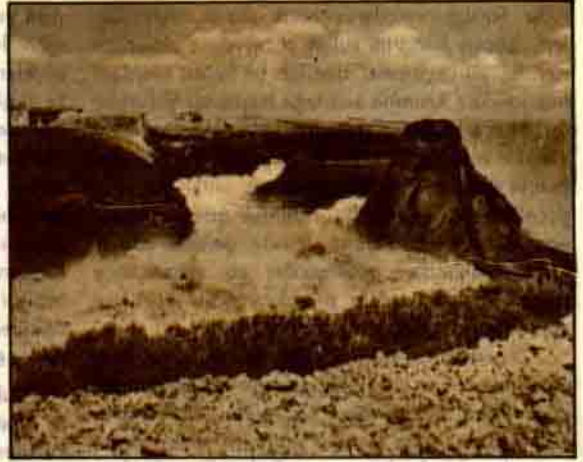
**5 Haziran 1976'da
Teton barajı
yıkıldıktan
ve her tarafı
toprak
kapladıktan
sonra.**

Geçen Haziranın 5'inde, sabah saat 7.30 civarında ölçme görevlileri barajın sağ eteğindeki kuru nehir yatağından bir suyun fışkırdığına dikkat ettiler. Kısa bir süre sonra bu sefer barajın şev'inden bir başka sızıntı farkettiler. Derken barajdan çok daha fazla su fışkıрмаğa başladı. En nihayet, tam öğle öncesi, toprak set çöktü ve sular 14 mil uzaktaki 10.000 nüfuslu Rexburg'a doğru kükredi. Şans eseri olarak, vakit tam öğle olduğundan BuRec'in görevlileri aşağıdaki halkı uyarılmaya vakit bulabildiler. Bu, kayıpların sadece 14 kişi olarak kalmasını sağladı. Fakat vadinin binalarını, sürüleri, ve üst toprağı hiçbir şey kurtaramazdı. Hasar takriben 400 Milyon Dolardı.
