Samsung, Galaxy Note7'nin Neden Patladığını Açıkladı

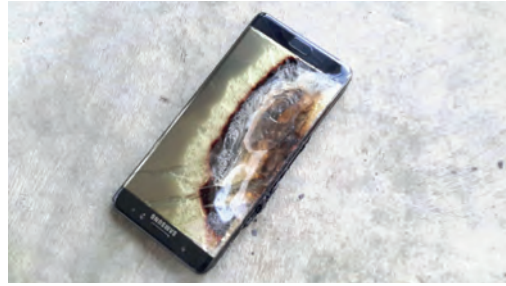
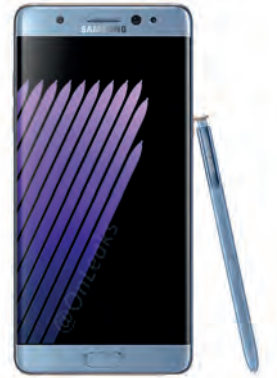
Geçtiğimiz sayılarda Samsun Galaxy Note7'nin ısınarak patladığı için piyasadan çekildiğinden bahsetmiştik. Bu şikâyetler ilk ortaya çıktığında, Samsung sorunun pillerle ilgili olduğunu düşünerek telefonları geri çağırmış ve farklı bir firmadan temin ettiği yeni pilleri takmıştı. Ancak sorun çözülmemiş ve değişen pillere rağmen telefonlar patlamaya devam etmişti. Samsung daha fazla itibar kaybetmemek için telefonları tümüyle piyasadan çektiğini duyurmuştu. Aradan geçen sürede Samsung sorunun tam kaynağını tespit etti. Her iki pilin de farklı nedenlerle de olsa hatalı üretildiği, bazı durumlarda eksi ve artı kutupların birbirine temas edebildiği ortaya çıktı.

Firma, sorunun ne olduğunu bilmediğine yönelik dedikoduları engellemek amacıyla gizliliğin önemli olduğu pil sektörü için fazla şeffaf sayılabilecek bir açıklamayla ayrıntıyı paylaştı.

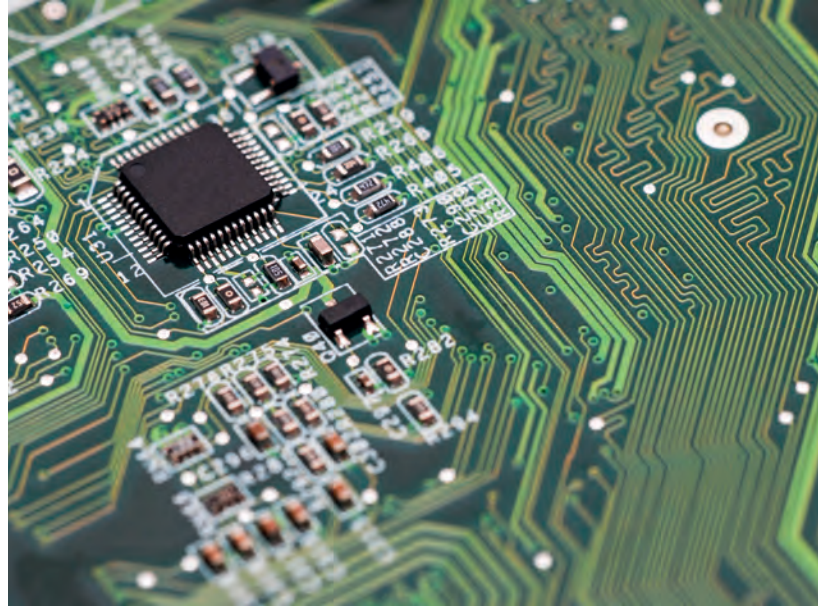
Cambridge Üniversitesi'nden Sungsik Lee ve Arokia Nathan'ın geliştirdiği yeni transistör sayesinde elektronik cihazların yıllarca pilsiz çalışması mümkün olabilir. Transistör yapısı gereği depoladığı elektrik enerjisini dışarı sızdırıyor. Transistörün içindeki yarı iletkenlerin metallere dokunduğu nokta olarak tanımlanan Schottky bariyer, sızıntıdan oluşan çok düşük elektrik enerjisinden faydalanabiliyor. Bu enerji doğru kullanılması halinde giyilebilir cihazlardan nesnelerin internetine kadar birçok alanda pilsiz kullanımı mümkün kılabilir. Henüz teori aşamasında olsa da bu gibi çalışmalar elektronik cihazların geleceği için çığır açıcı olabilir. *Science* dergisinde yayımlanan makaleye aşağıdaki adresten ulaşabilirsiniz.
