Milyonlarca
Yılda Oluşan

DOĞAL KÖPRÜLER

Jeoloji Yük. Müh. Cemil EVİRGEN

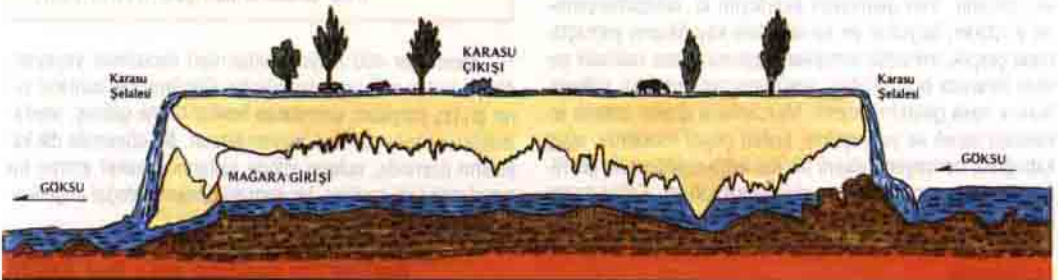
Aladağ Yerköprü Mağara kesiti.

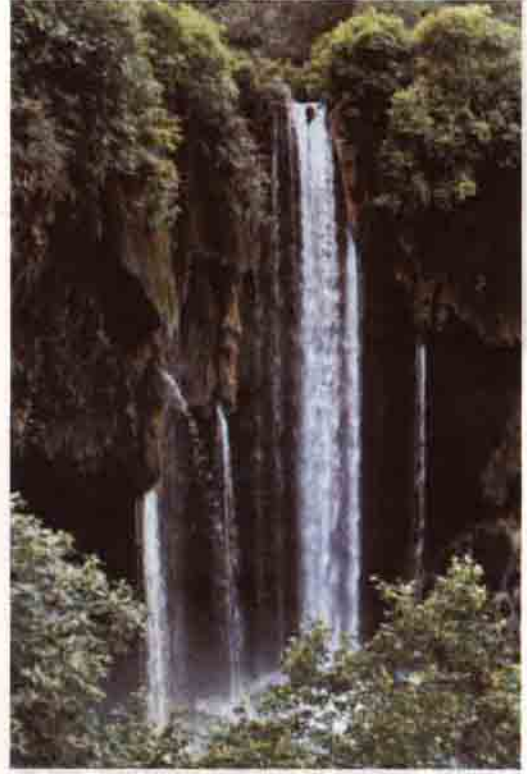
Ermenek-Mut arasındaki Aladağ Yerköprü mansabından bir görünüş.

Konya'nın Ermenek-Mersin'in Mut ilçeleri arasında kalan Yerköprü'nün jeolojik tarihçesi şöyledir: Yaklaşık 110 milyon yıllık bir oluşumla Kretase yaşlı kireçtaşlarının faylanması sonucunda Göksu nehri bugünkü yatağına girmiştir. Çok dar bir kanyon oluşmuş ve bu faylanmaya bağlı olarak ortaya çıkan bir kaynak bol karbonatlı suyuyla traverten oluşturmaya başlamıştır. Bu oluşum yatayda uzayarak karşı kesime kadar ilerlemiş ve karşı yaka ile birleşmiştir. Bu arada meydana gelen eğim nedeniyle kaynak suyu doğuya doğru (mansaba doğru) akmış ve Yerköprü genişlemiştir. Batı-Doğu doğrultusunda 100 m'ye kadar uzamış bulunan hazırda Yerköprü'nün doğusunda (resimde görülen çağlayanın olduğu yerde) oluşum devam etmektedir.

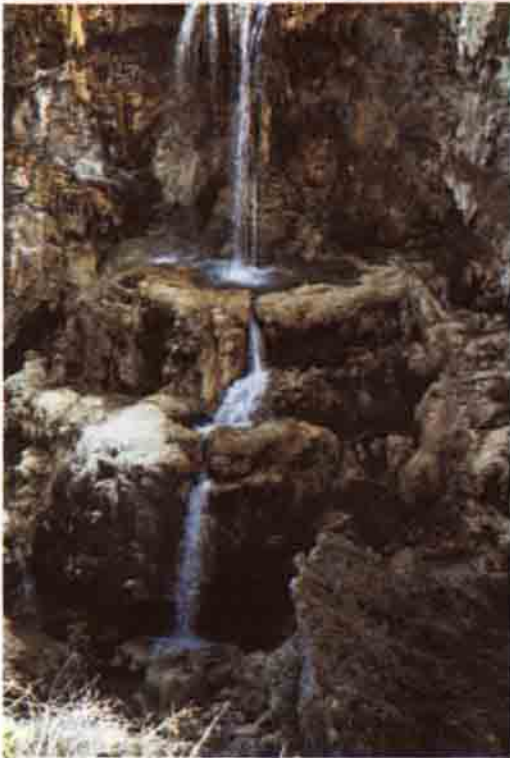
Yerköprünün mansabından bir görünüş (yukarıda). Yandaki resimde ise traverten oluşumunun havuzlardaki (mansabda) görünüşü.

İkinci doğal anıtı da Hadim-Aladağ arasında görmekteyiz. Bu yerköprü'nün de oluşumu aynıdır. Ancak bu ikinci yerköprü, karasu kaynağı olarak anılan kaynağın debisinin daha fazla oluşu nedeniyle yaklaşık 500 m civarında bir uzunluğa ulaşmıştır. Karasu kaynağından alınan suyun kimyasal analiz neticesi litrede miligram cinsinden şöyledir:
