# YILDIRIMI ARAYAN UÇAK

F-106 uçağının önünde, şimşeklerin bulutları birdenbire aydınlatması ile fark edilen kara bir fırtına cephesi belirdi. Uçak doğrudan cephenin merkezine daldı. Görevi: Yıldırım üzerine çekmek idi. Bu görev, NASA'nın yıldırım çarpmasına karşı uçağın güvenliğini sağlamak konusundaki araştırma programının bir bölümünü oluşturuyordu.

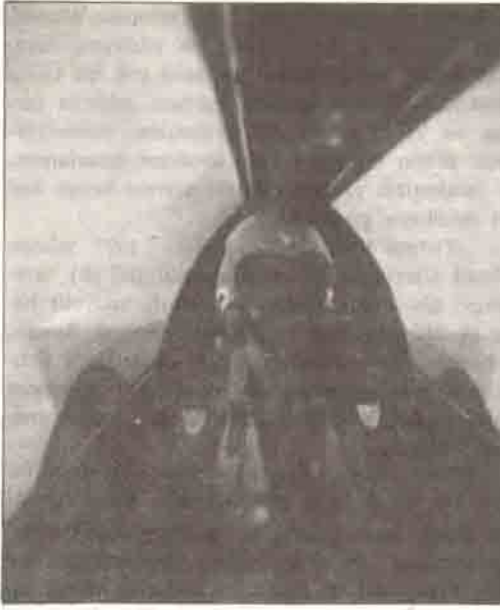
Uçağın sağ delta kanadının ucuna yıldırım düşüyor. Ölçüm aletleri de yıldırımın etisini kaydediyorlar.

Uçak gövdesinin altında bulunan bomba bölümüne ölçme ve kayıt aletleri yerleştirildi. Uçağın çeşitli yerlerine, yıldırımın elektriksel gerilim, manyetik alan ve akım şiddeti açısından inceleyecek olan 12 elektromanyetik algılayıcı ile ayrıca iki film kamerası takıldı. Yıldırım iletkenliğini artırmak için uçağın dış boyası bile kazındı. Daha yüksek güvenlik sağlamak üzere düşük oktan sayılı bir yakıt (JT 5) kulla-

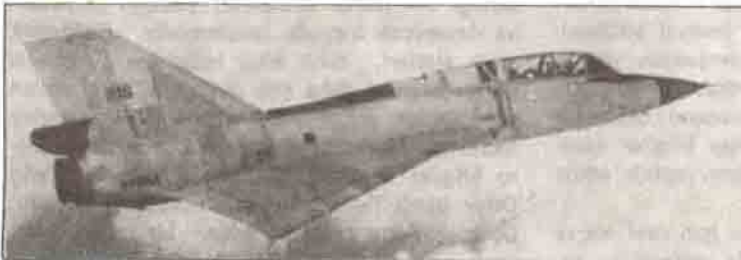
Yıldırımı arayan F-106 B, pilotları Perry Deal ve Bruce Fischer ile bir görev uçuşu sırasında.
